# Full Plus Ekspertiz

## 34NON822

Plaka	34NON822	Şanzıman Tipi	Otomatik
KM	10303	Yakıt Cinsi	Hibrit
Şase	WVWZZZCD1SW189144	Motor Gücü	85 kw
Marka	Volkswagen	Motor Hacmi	1498cc
Rengi	BEYAZ	Model	Golf
İlk Tescil Tarihi	11-08-2025	Sonraki Muayene Tar.	06-01-2028
Model Yılı	2025	Araç Tipi	Hatchback (Station Wagon**)
Ruhsat Sahibi	TAN OTO	Kapı Sayısı	5 Kapı

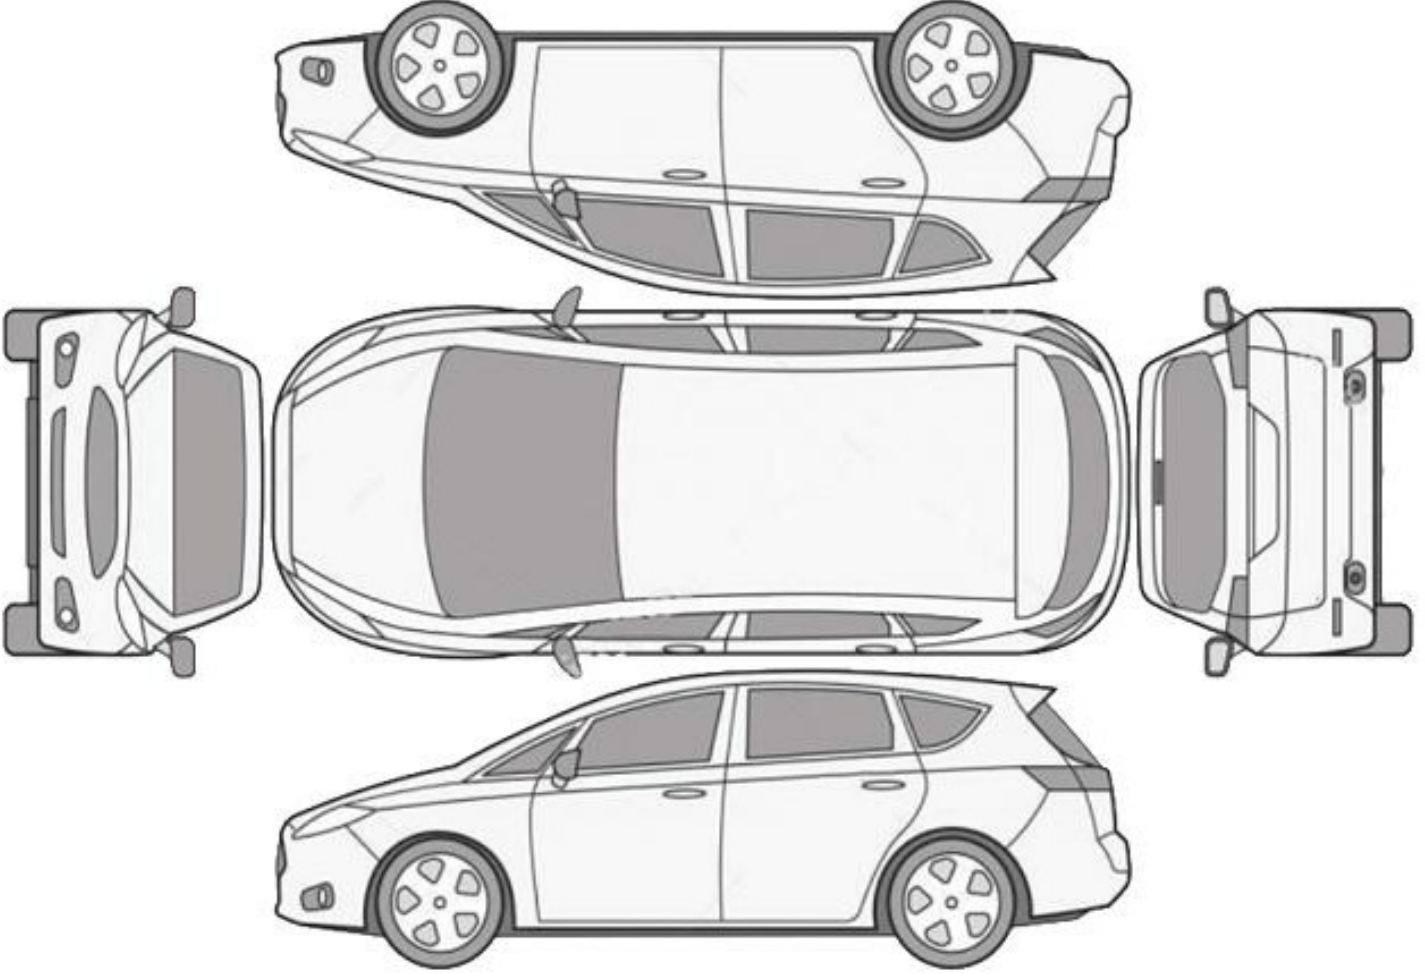
## Kaporta Kontrolü(Değişmiş Boyanmış kontrolü)

**\*\*\*Araçta değişmiş ve boyanmış parça bulunmamaktadır\*\*\***

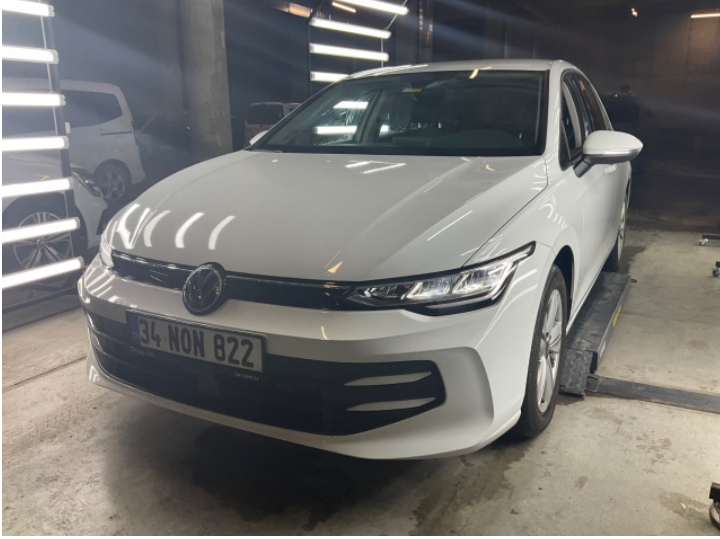
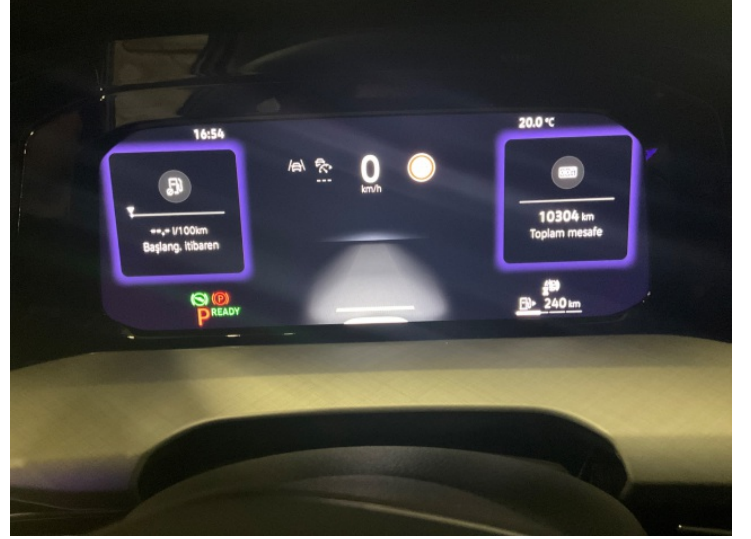
## Araç Resimleri

Kapı, sol arka, Kapı, sol arka > Çizik

Marşbiyel, sağ, Marşbiyel, sağ > Çizik

Çamurluk, sağ arka, Çamurluk, sağ arka > Ezik

Kapı, sağ arka, Kapı, sağ arka > Ezik
