# Full Plus Ekspertiz

## 06BM1671

| Motor Hacmi | 1598cc | Marka | Volkswagen |
| Rengi | BEYAZ | Model | Jetta |

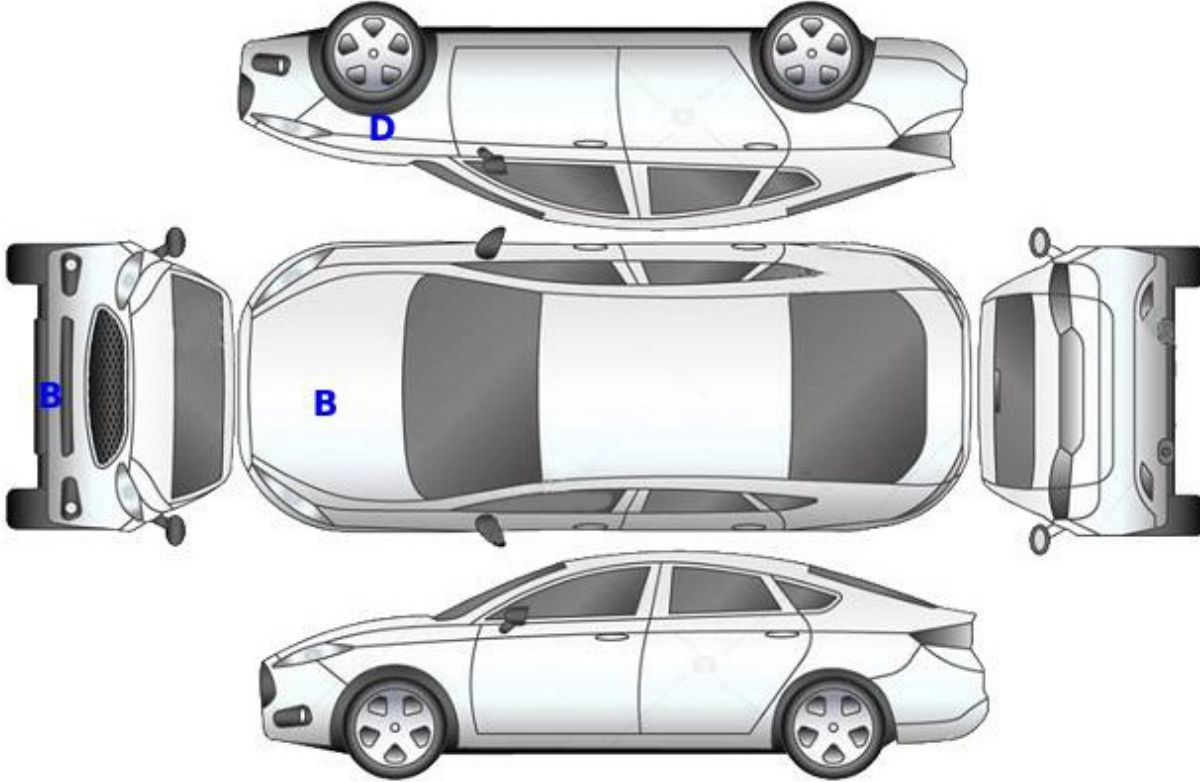
## Kaporta Kontrolü(Değişmiş Boyanmış kontrolü)

B: Boyalı

B/2: Lokal Boyalı

D: Değişmiş

Sol ön kapı,sol ön çamurluk, motor kaputu, sağ ön kapı bağlantı civataları işlem mevcut

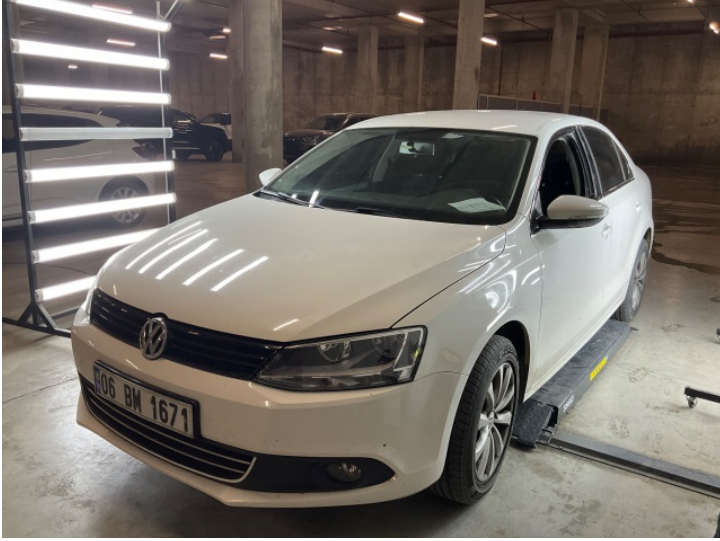
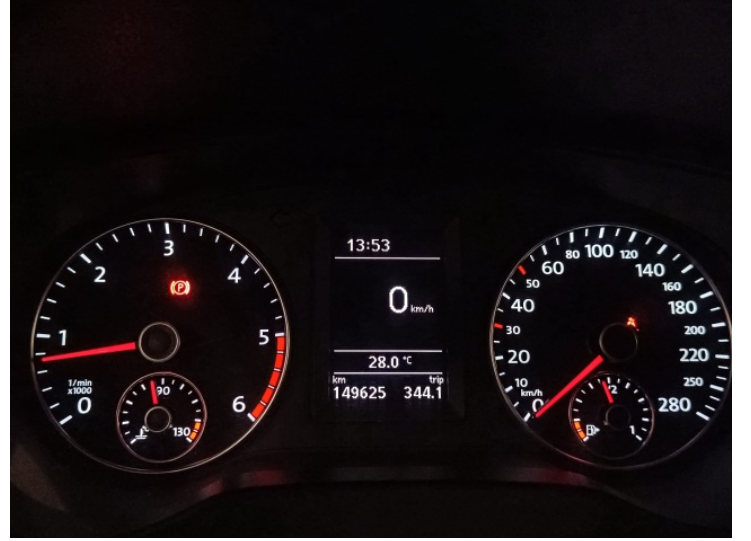
## Araç Resimleri

Tampon, ön, Ön tampon > Çizik

Tampon, arka, Arka tampon > Çizik
