# Full Plus Ekspertiz

## 06DG8416

Volkswagen Passat 1.4i 16V TSI BlueMotion

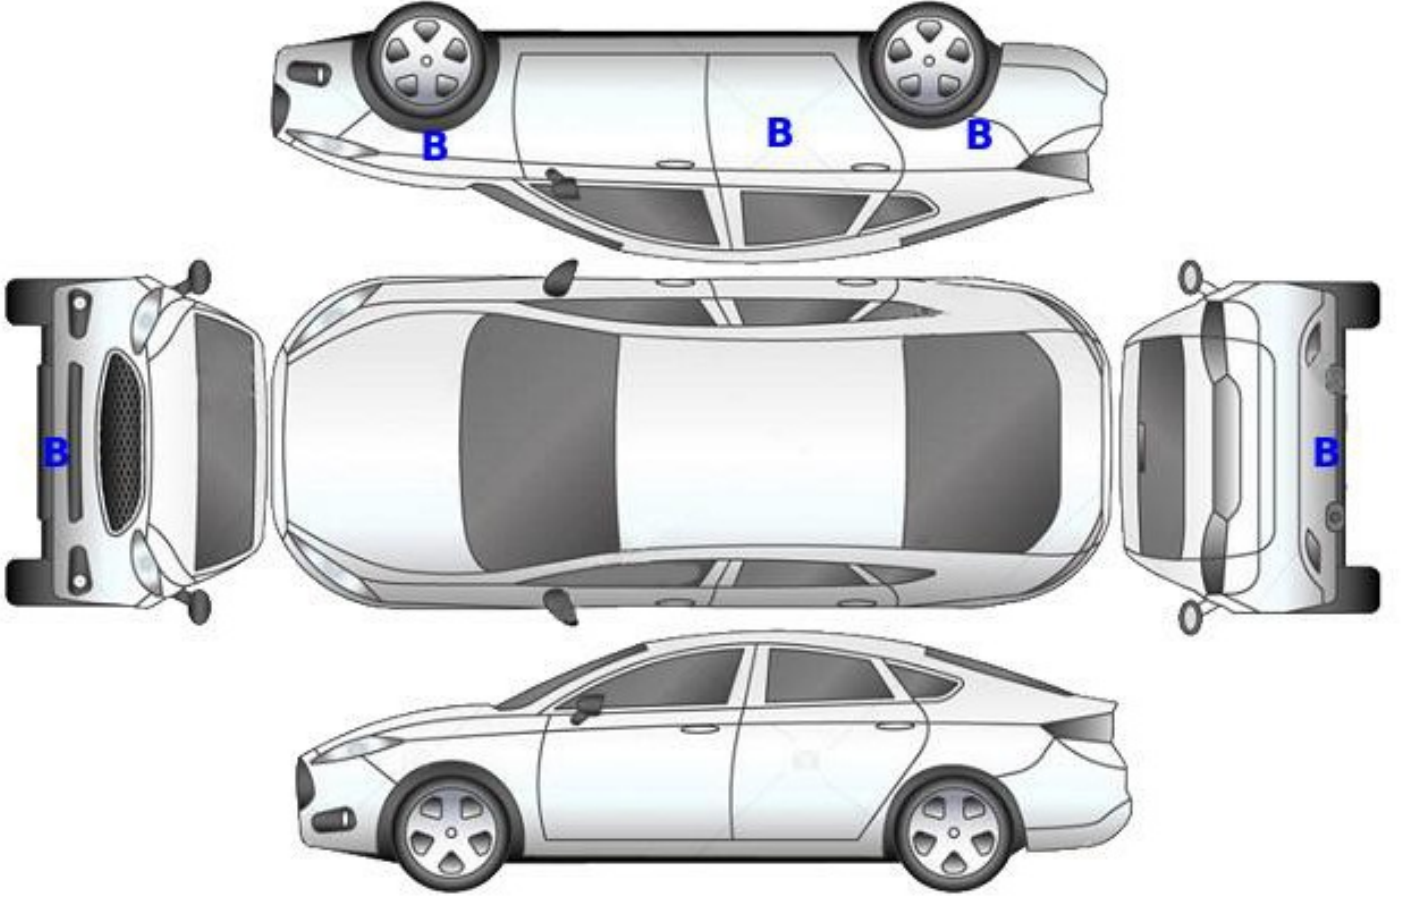
## Kaporta Kontrolü(Değişmiş Boyanmış kontrolü)

**B: Boyalı**

**B/2: Lokal Boyalı**

**D: Değişmiş**

C-direk, sağ - Lokal Boya

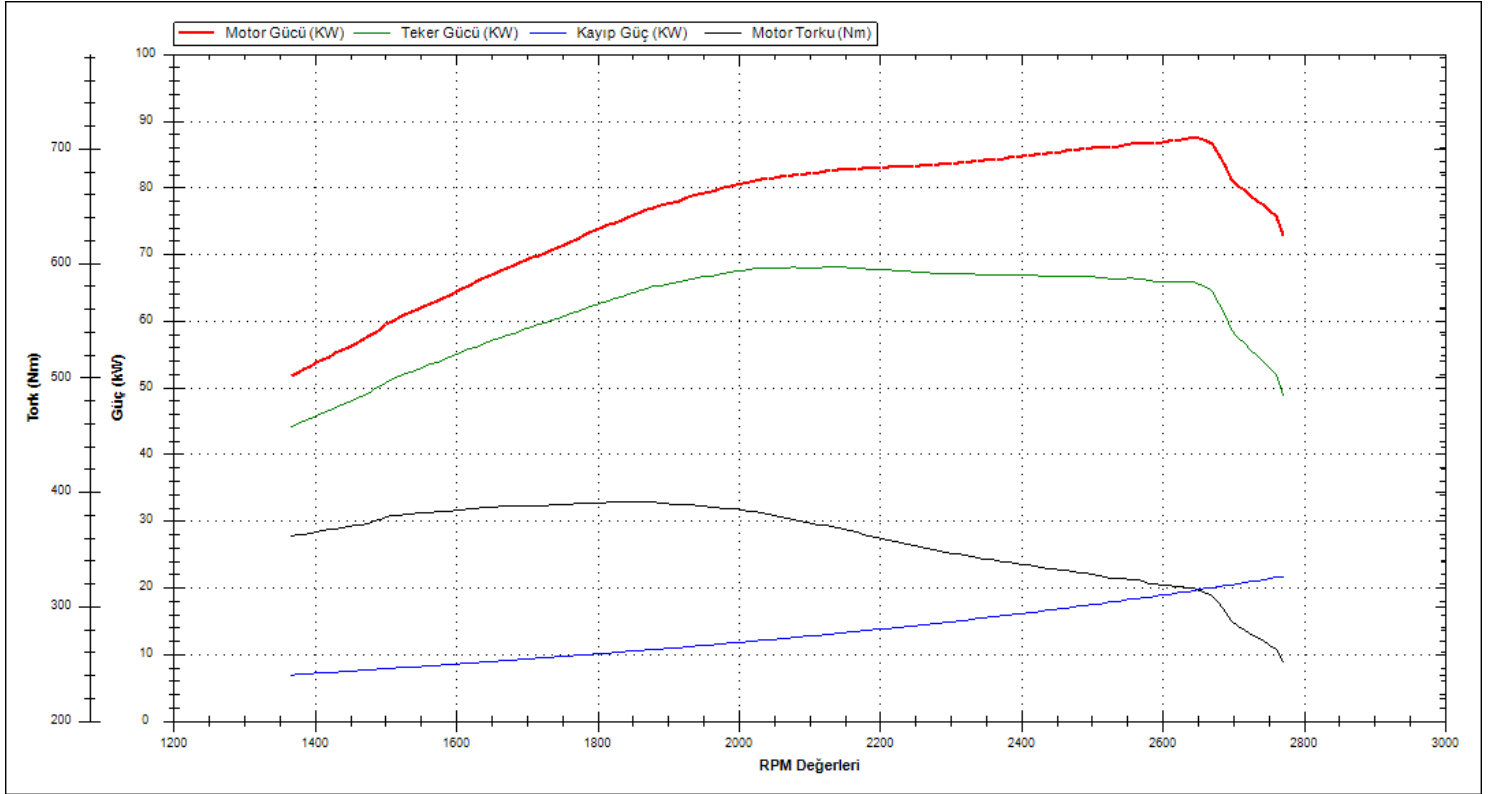
## RPM (Devir/dk) Grafięi

| llen Motor Torku | Teker Torku | Teker Gc | Test Hızı |
| 391 | 331 | 68 | 158 |
| Ruhsat Verisi G | Test Sonucu G | Kayıp G | Performans % |
| 90 | 87 | 21 | 96,67 |

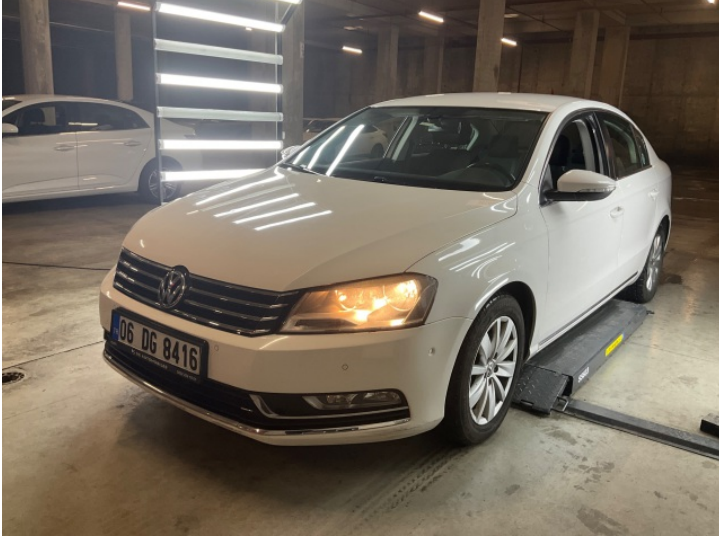
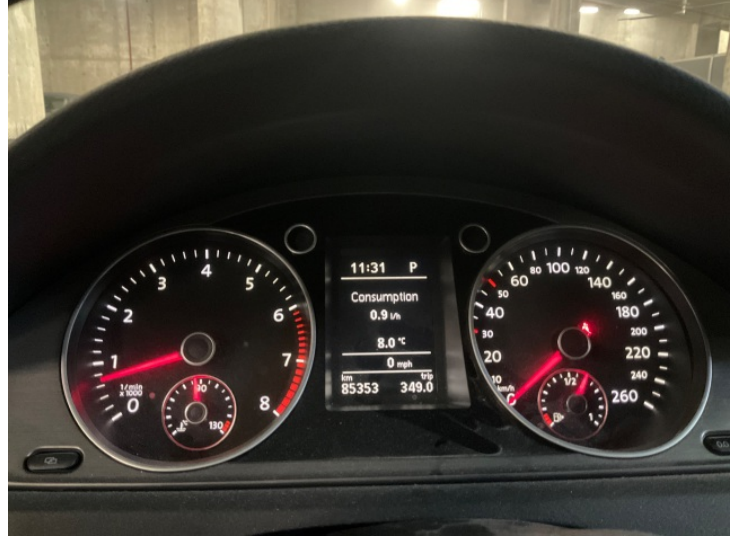
## Araç Resimleri

| | Durum | Notlar |
|---|---|---|
| Araç Kaporta Aksamı | | Ezik, çizik, hasar ve dolu hasarı mevcut. |

Marşbiyel, sol, Marşbiyel plastiği, sol > Çizik

Tampon, ön, Ön tampon > Çizik

Tampon, arka, Arka tampon > Çizik

Kapı, sol arka, Kapı, sol arka > Çizik

Kapı, sol ön, Kapı, sol ön > Çizik
