# Full Plus Ekspertiz

## 34FMH251

| Motor Hacmi | 1498cc | Marka | Volkswagen |
| Rengi | SİYAH | Model | Passat |

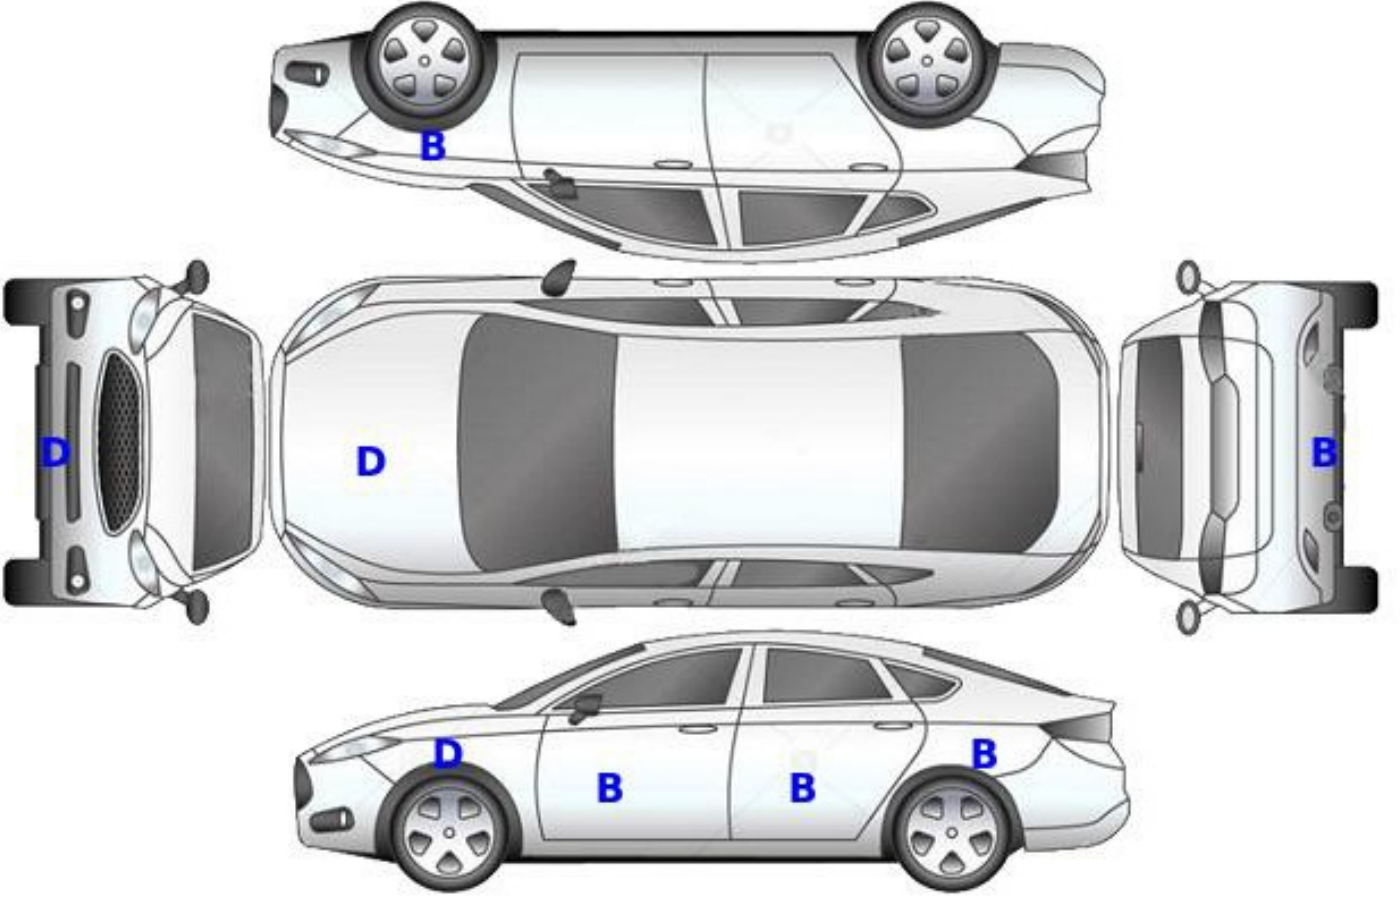
## Kaporta Kontrolü(Değişmiş Boyanmış kontrolü)

**B: Boyalı**

**B/2: Lokal Boyalı**

**D: Değişmiş**

**Hasarlar ile ilgili notlar;**  
Sağ ön çamurluk işlemlili boyalı.

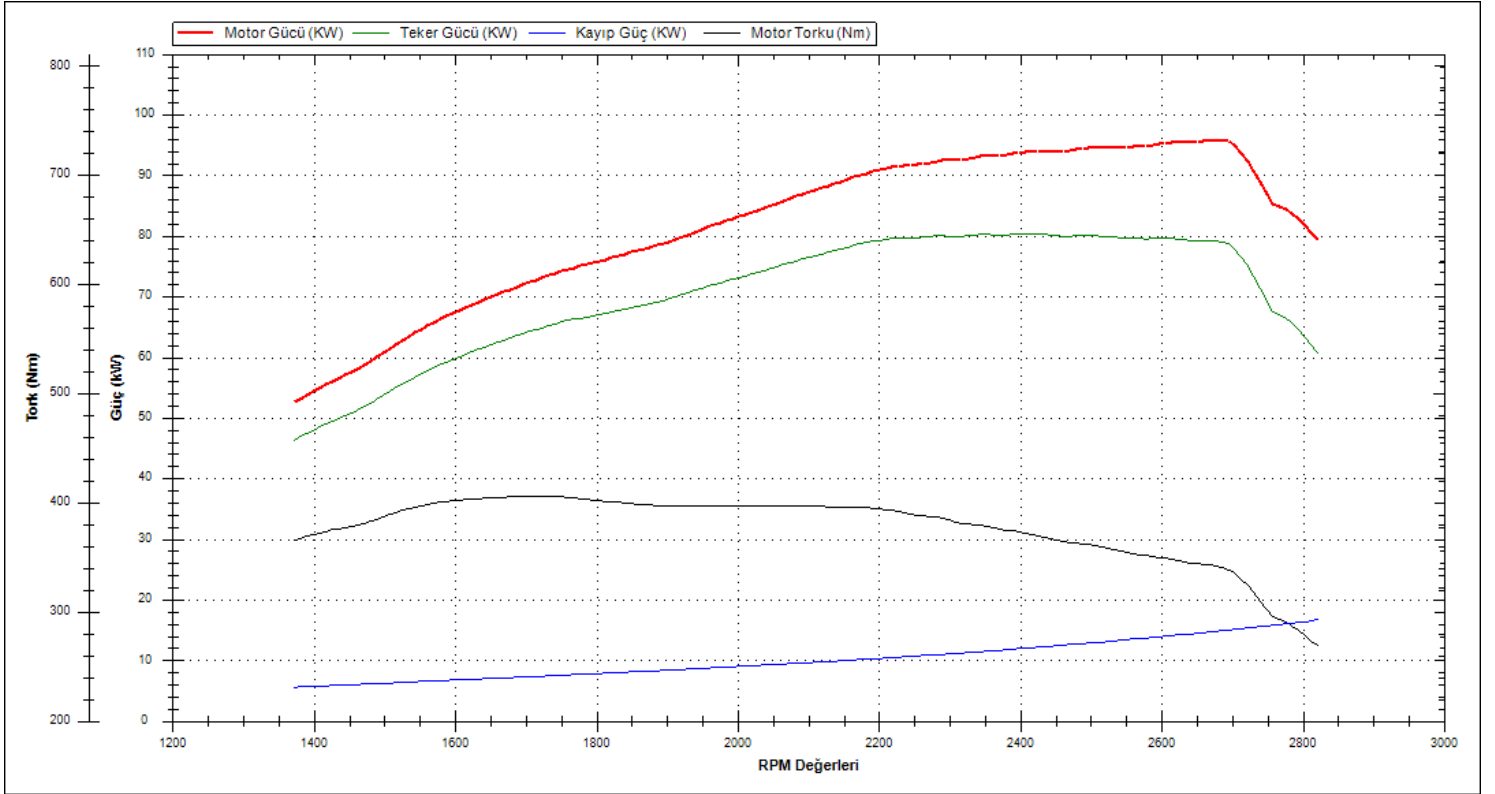
## RPM (Devir/dk) Grafiği

| 405 | 359 | 80 | 160 |
| 110 | 95 | 16 | 86,36 |
