Rapor Tarihi: 15.10.2025 11:43  
Rapor No: 06-05-1426513  
Mersis No: 0309073518100001

# Full Plus Ekspertiz

## 06CFT221

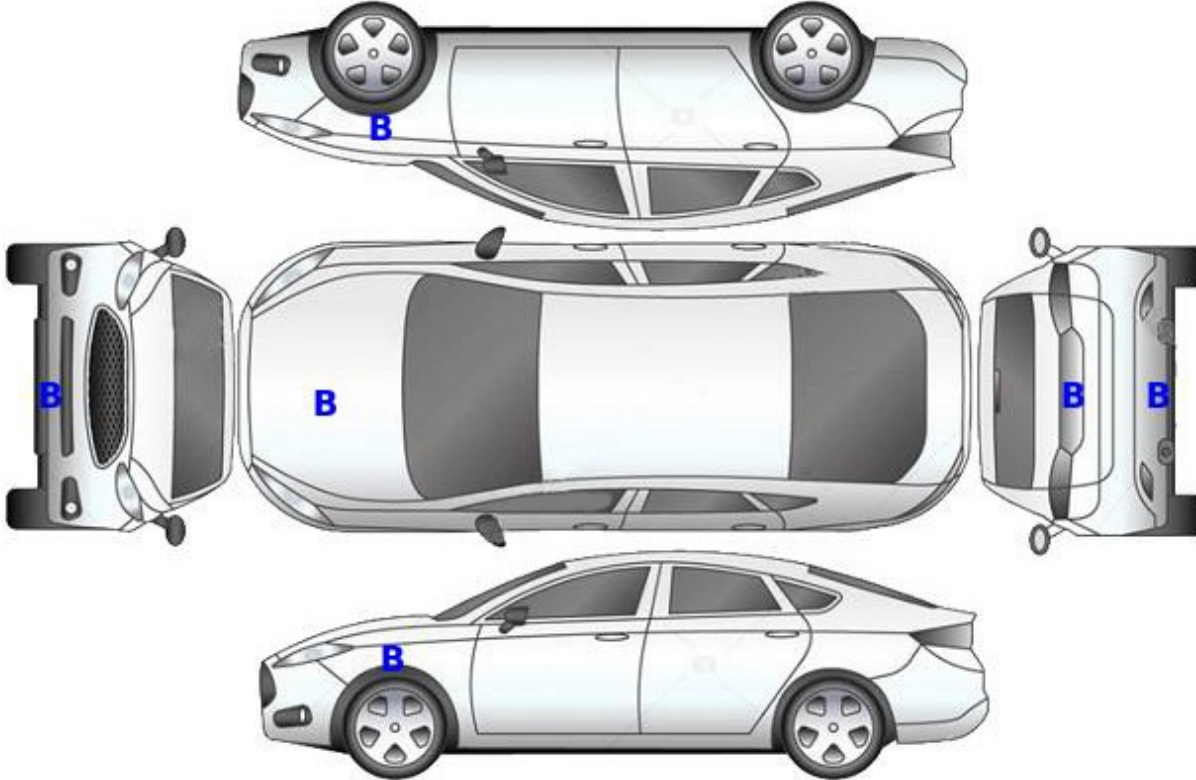
## Kaporta Kontrolü(Değişmiş Boyanmış kontrolü)

B: Boyalı

B/2: Lokal Boyalı

D: Değişmiş

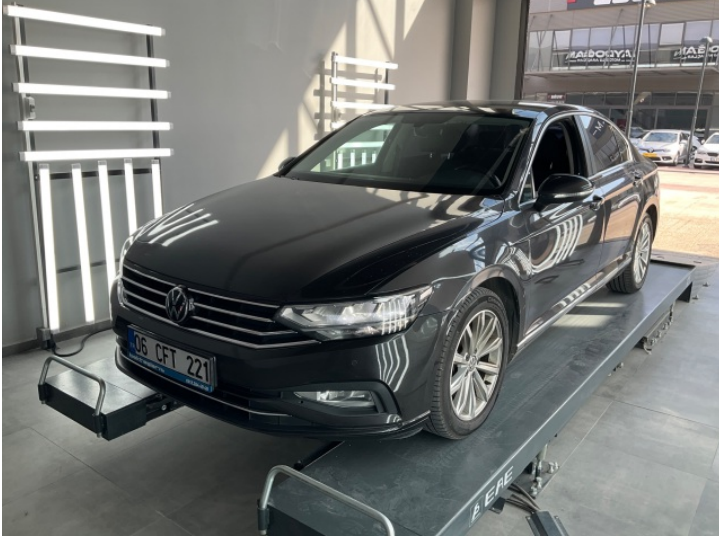
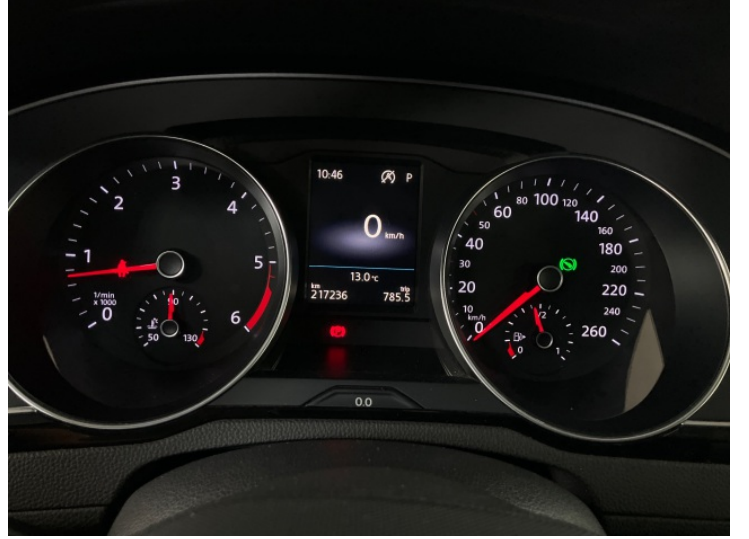
## Araç Resimleri

## Çizik

Kapı, sağ arka, Kapı, sağ arka  
> Çizik

Kapı, sağ ön, Kapı, sağ ön >  
Çizik

Tampon, ön, Ön tampon >  
Çizik

## Vuruk

Kapı, sağ arka, Kapı, sağ arka  
> Ezik

Kapı, sol ön, Kapı, sol ön >  
Ezik

Bagaj kapağı/kapısı, Bagaj  
kapısı > Ezik
