# Full Plus Ekspertiz

## 06CFT224

## Araç Bilgileri

## Kaporta Kontrolü(Değişmiş Boyanmış kontrolü)

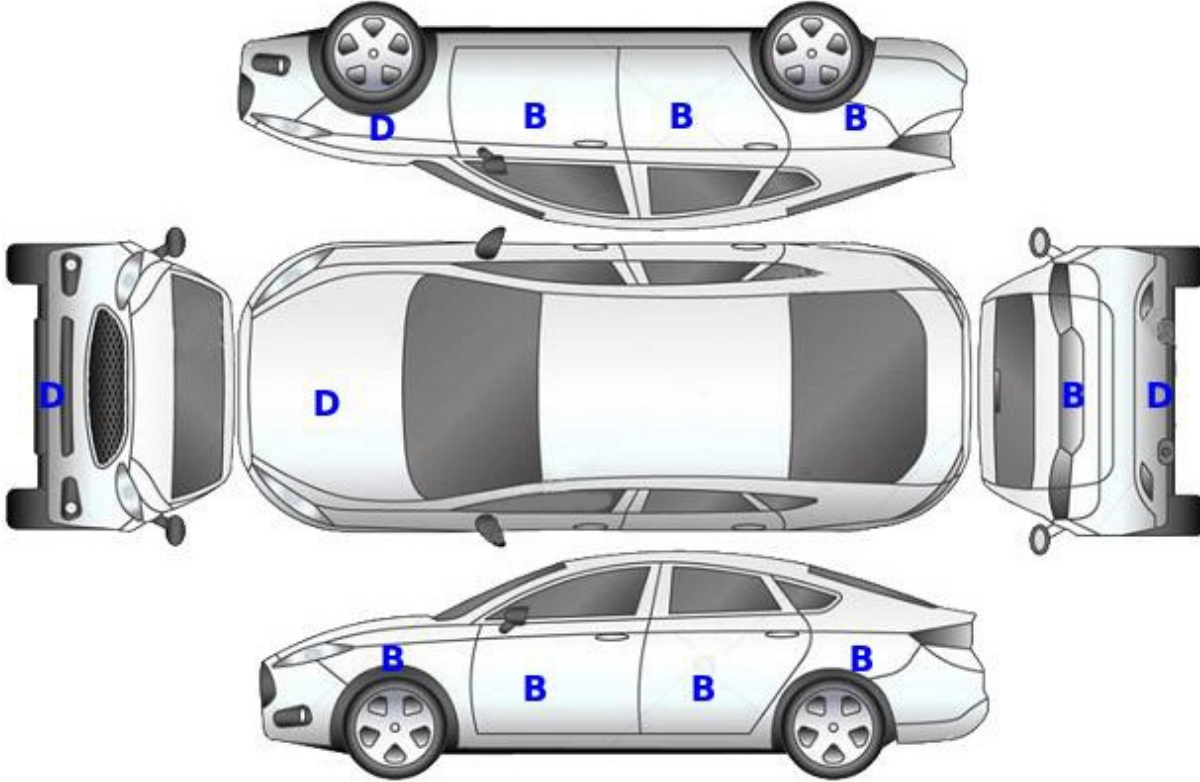
B: Boyalı

B/2: Lokal Boyalı

D: Değişmiş

Arka sac/panel - Boyalı

Ön Panel - Değişmiş

Sol kapılar, sol ön çamurluk, ve sağ arka kapı bağlantı civataları işlemlidir. Sol ön ve arka kapı iç dış işlemlidir boyalı.
