# Full Plus Ekspertiz

## 06BUU047

## Araç Bilgileri

| Model | Passat | İlk Tescil Tarihi | 21-10-2014 |

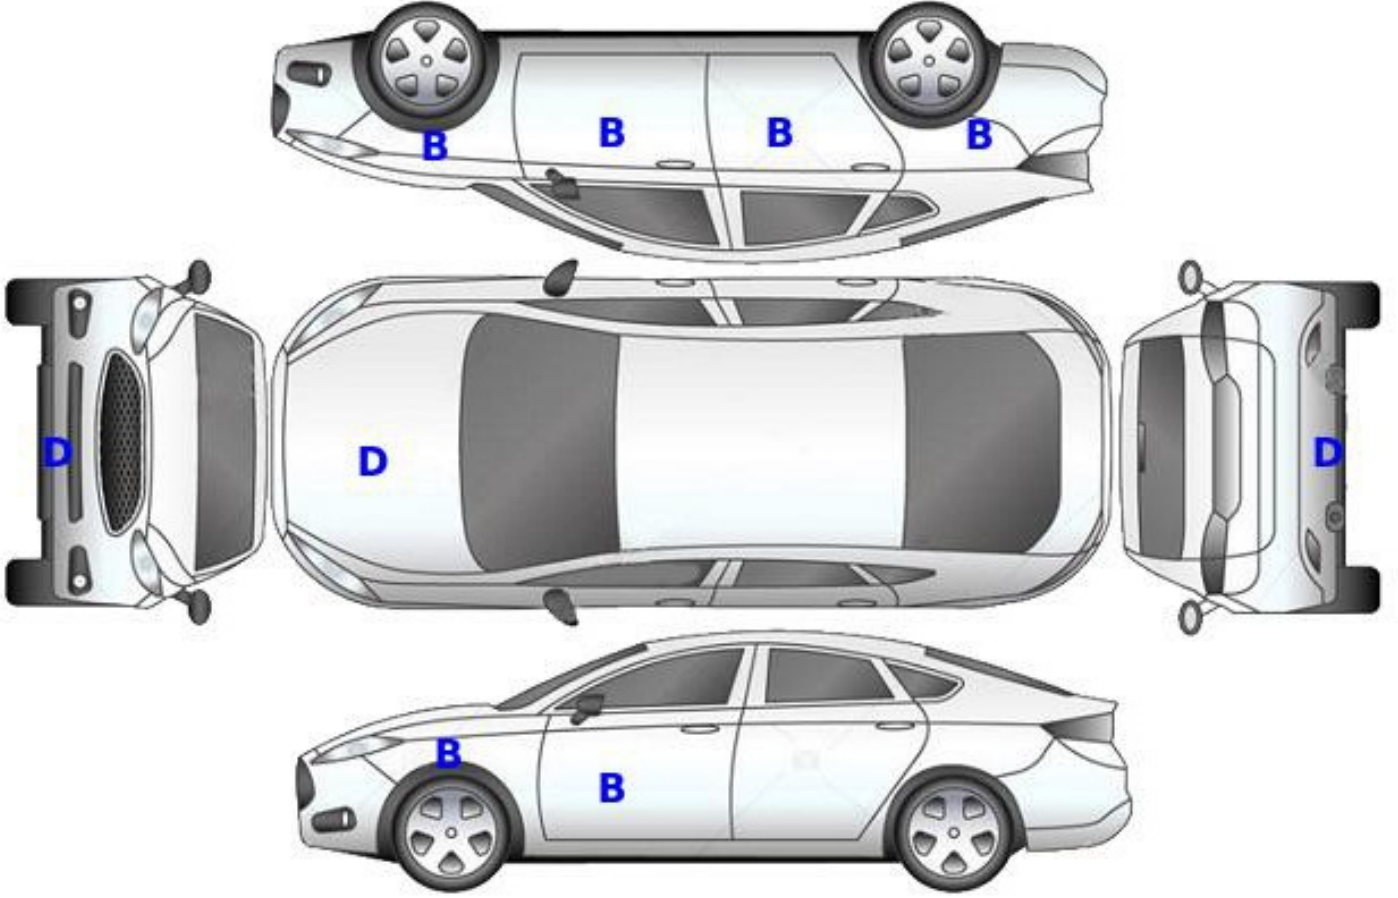
## Kaporta Kontrolü(Değişmiş Boyanmış kontrolü)

**B: Boyalı**

**B/2: Lokal Boyalı**

**D: Değişmiş**

Marşbiyel plastiği, sol - Boyalı  
Marşbiyel plastiği, sağ - Boyalı  
Sol Üst Frangart - Lokal Boya  
Şanzıman - Ses Yapıyor

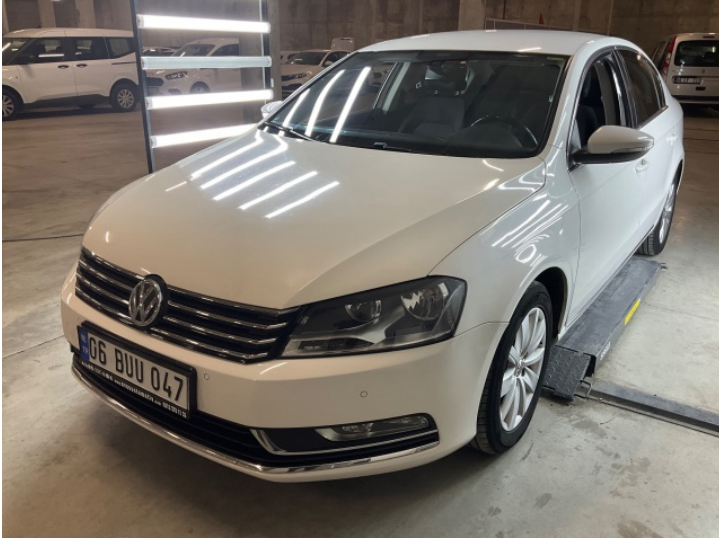
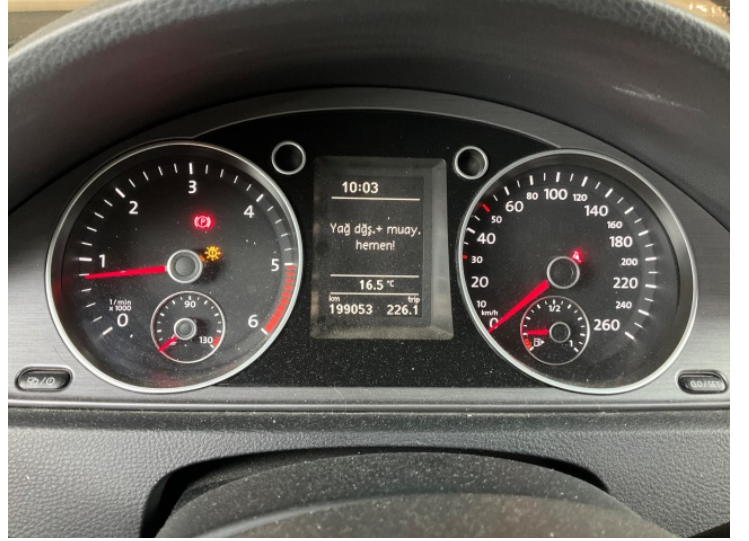
## Çizik

Dikiz aynası, sağ, Dış dikiz aynası kapağı > Çizik

Kapı, sağ ön, Kapı, sağ ön > Çizik
