Rapor Tarihi: 14.07.2026 13:01  
Rapor No: 06-01-1503390  
Mersis No: 0309073518100001

# Full Plus Ekspertiz

## 06CFK968

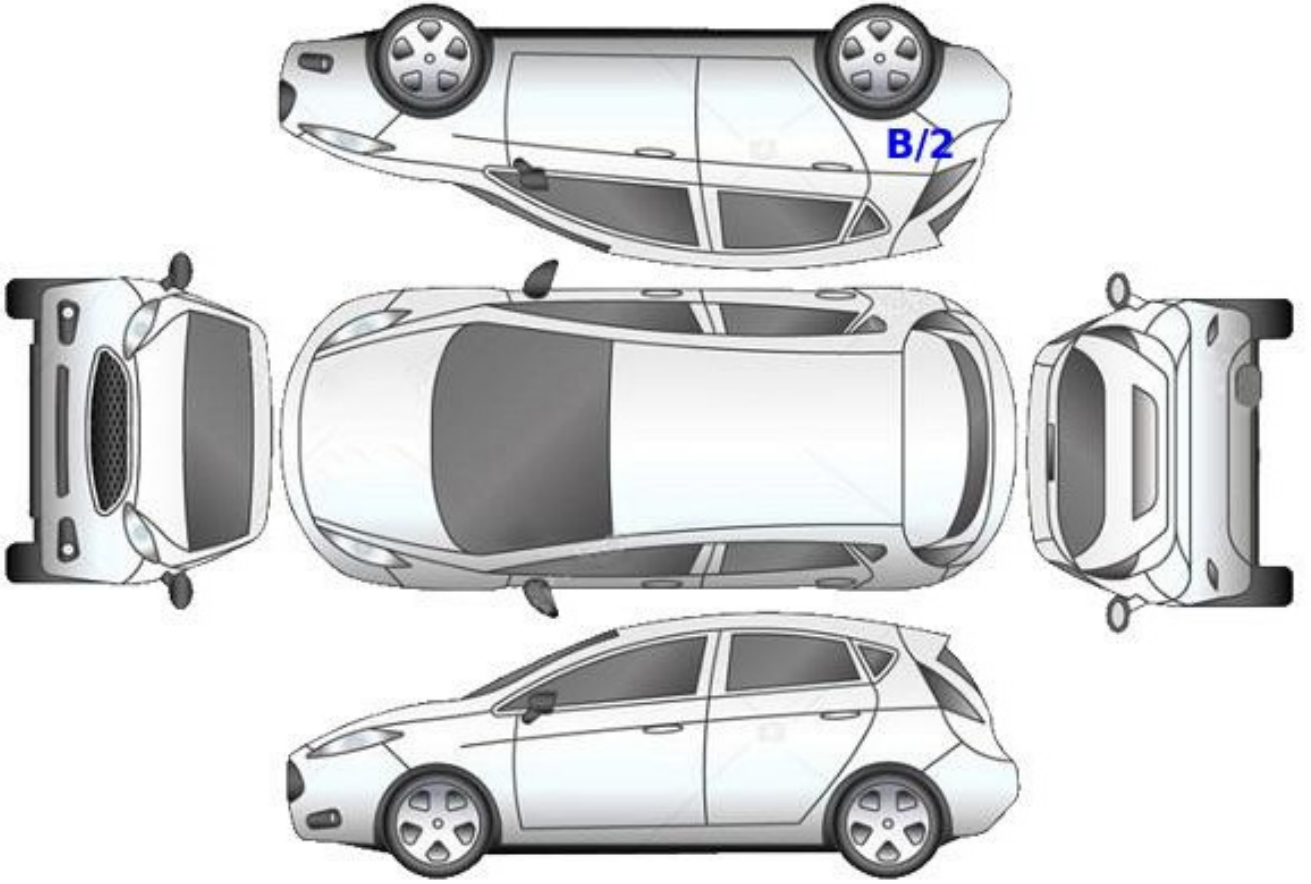
## Kaporta Kontrolü(Değişmiş Boyanmış kontrolü)

**B: Boyalı**

**B/2: Lokal Boyalı**

**D: Değişmiş**

Marşbiyel, sağ - Lokal Boya

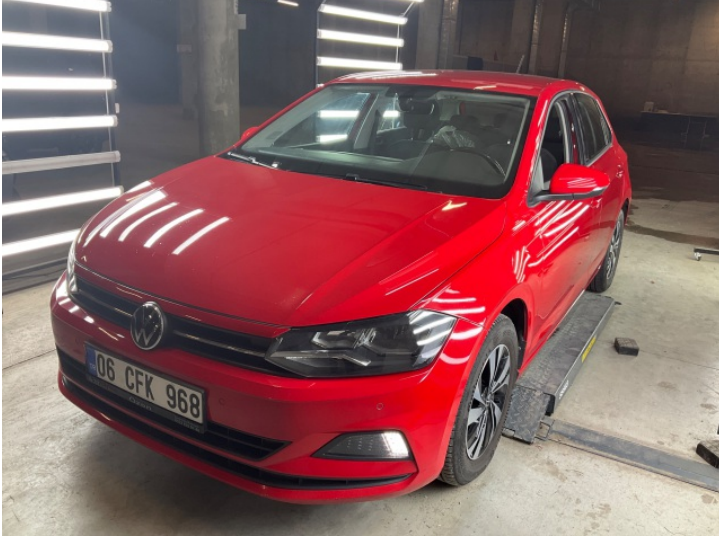
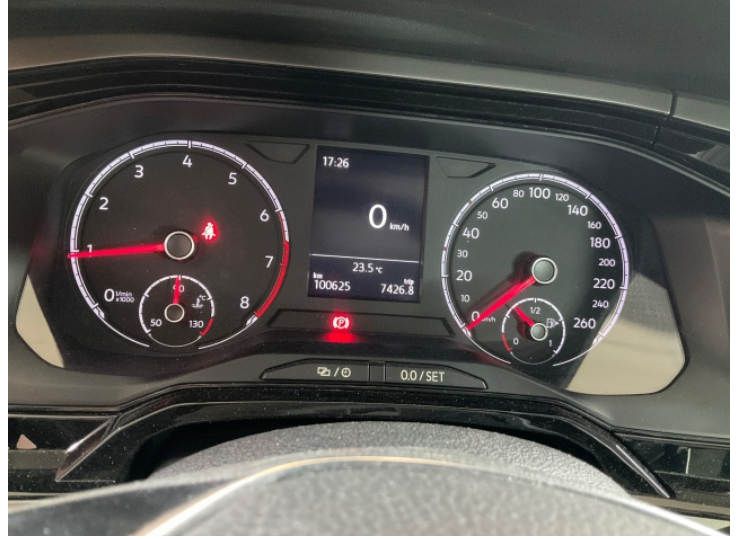
## Araç Resimleri

Çamurluk, sol arka, Çamurluk, sol arka > Çizik

Tampon, ön, Ön tampon > Çizik
