# Full Plus Ekspertiz

## 06CJJ572

| Motor Hacmi | 999cc | Marka | Volkswagen |
| Rengi | BEYAZ | Model | Polo |

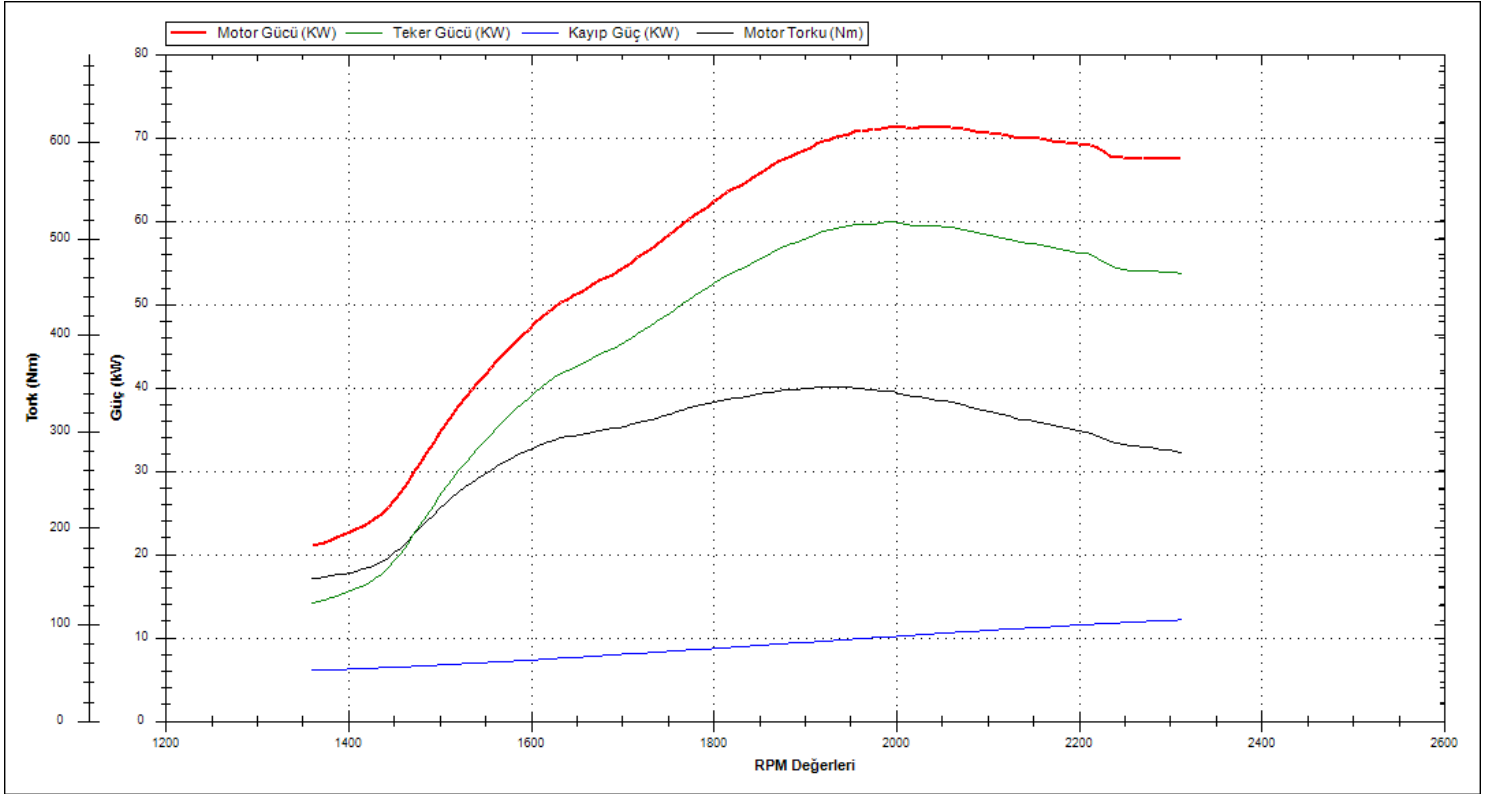
## RPM (Devir/dk) Grafiği

| Ölçülen Motor Torku | Teker Torku | Teker Gücü | Test Hızı |
| 345 | 291 | 59 | 119 |
| 70 | 71 | 12 | 100,00 |

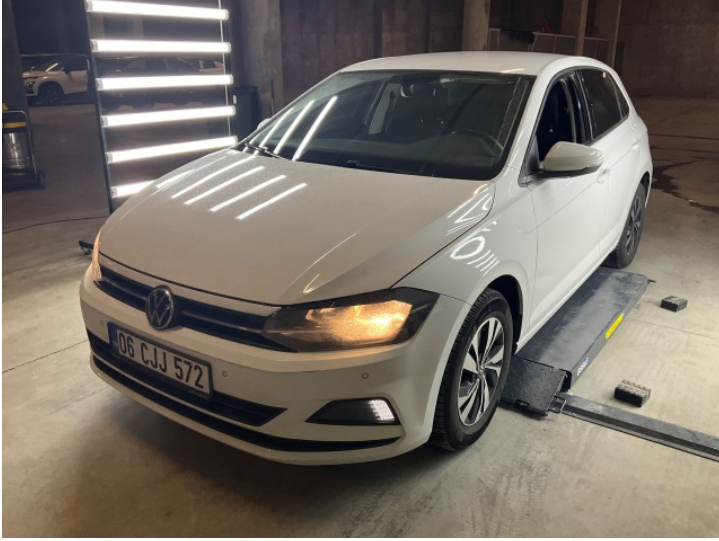
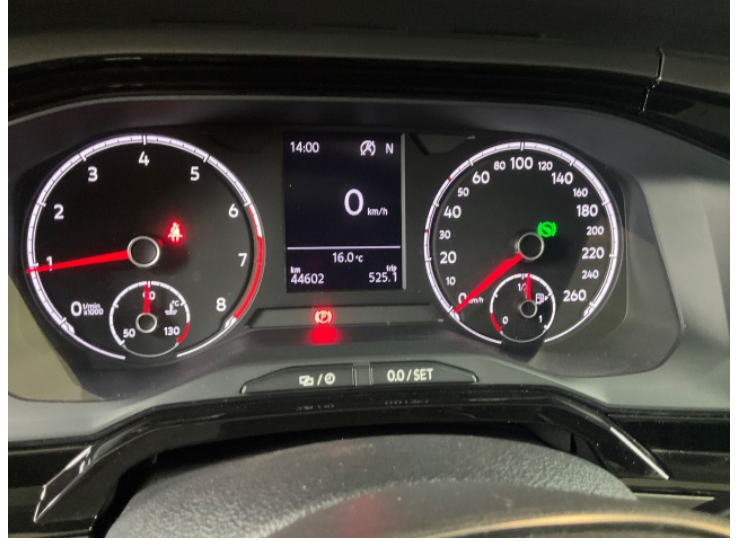
## Araç Resimleri

## Çizik

Tampon, arka, Arka tampon > Çizik

Tampon, ön, Ön tampon > Çizik

## Vuruk

Kapı, sağ ön, Kapı, sağ ön > Ezik
