# Full Plus Ekspertiz

## 35BPS524

| Motor Hacmi | 999cc | Marka | Volkswagen |
| Rengi | GRİ | Model | Polo |

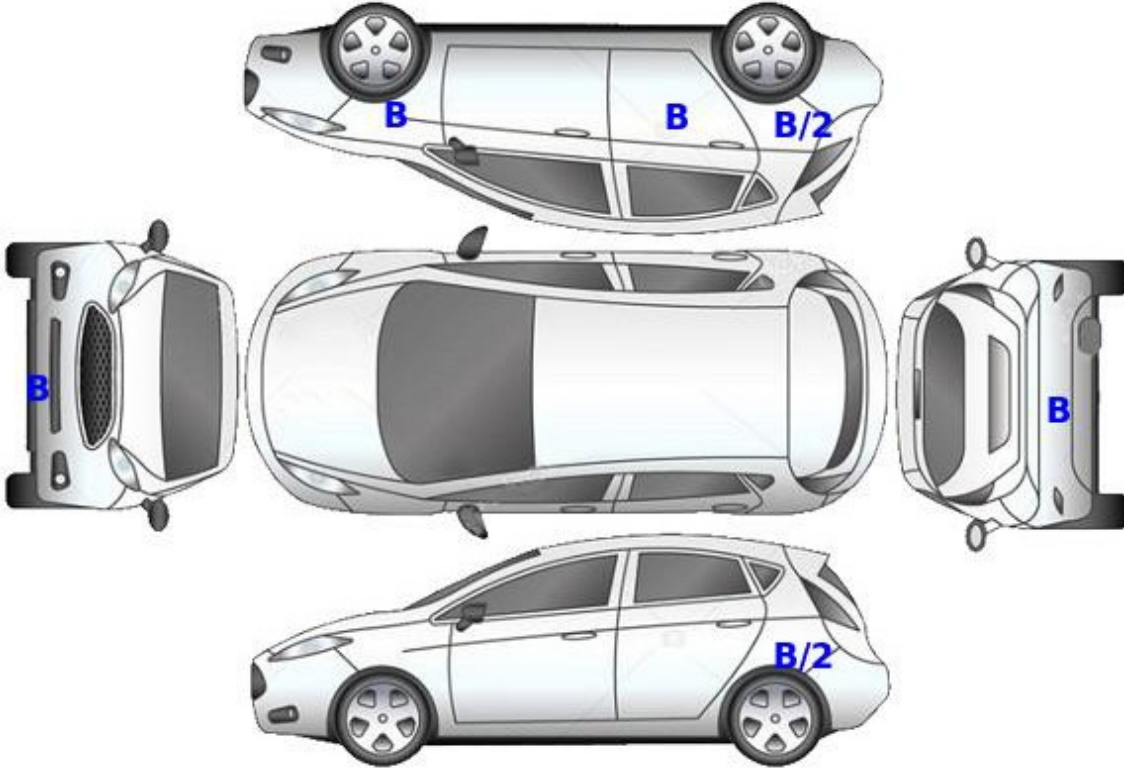
## Kaporta Kontrolü(Değişmiş Boyanmış kontrolü)

B: Boyalı

B/2: Lokal Boyalı

D: Değişmiş

Marşbiyel, sağ - Boyalı  
Marşbiyel, sol - Lokal Boya

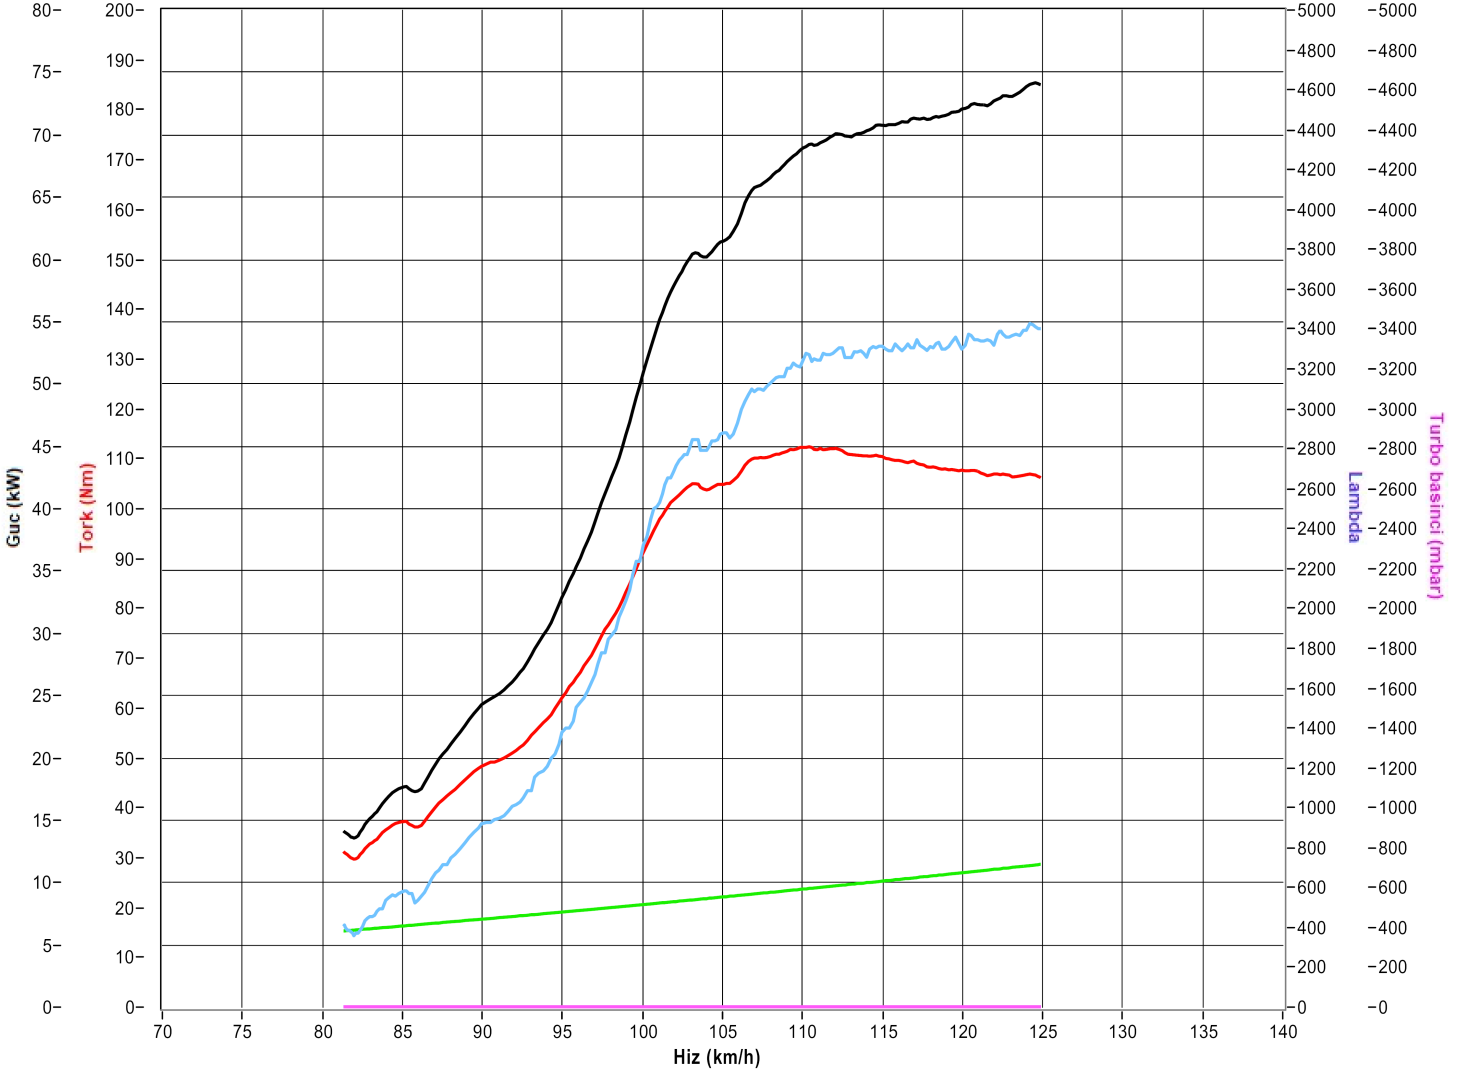
## RPM (Devir/dk) Grafiği

| Ölçülen Motor Torku | Teker Torku | Teker Gücü | Test Hızı |
| 112 | 89,14 | 54,9 | 125 |
| Ruhsat Verisi Güç | Test Sonucu Güç | Kayıp Güç | Performans % |
| 70 | 74,2 | 11,14 | 100,00 |
