# Full Plus Ekspertiz

## 06BES657

| Marka | Volkswagen | Motor Hacmi | 1422cc |
| Rengi | BEYAZ | Model | Polo |

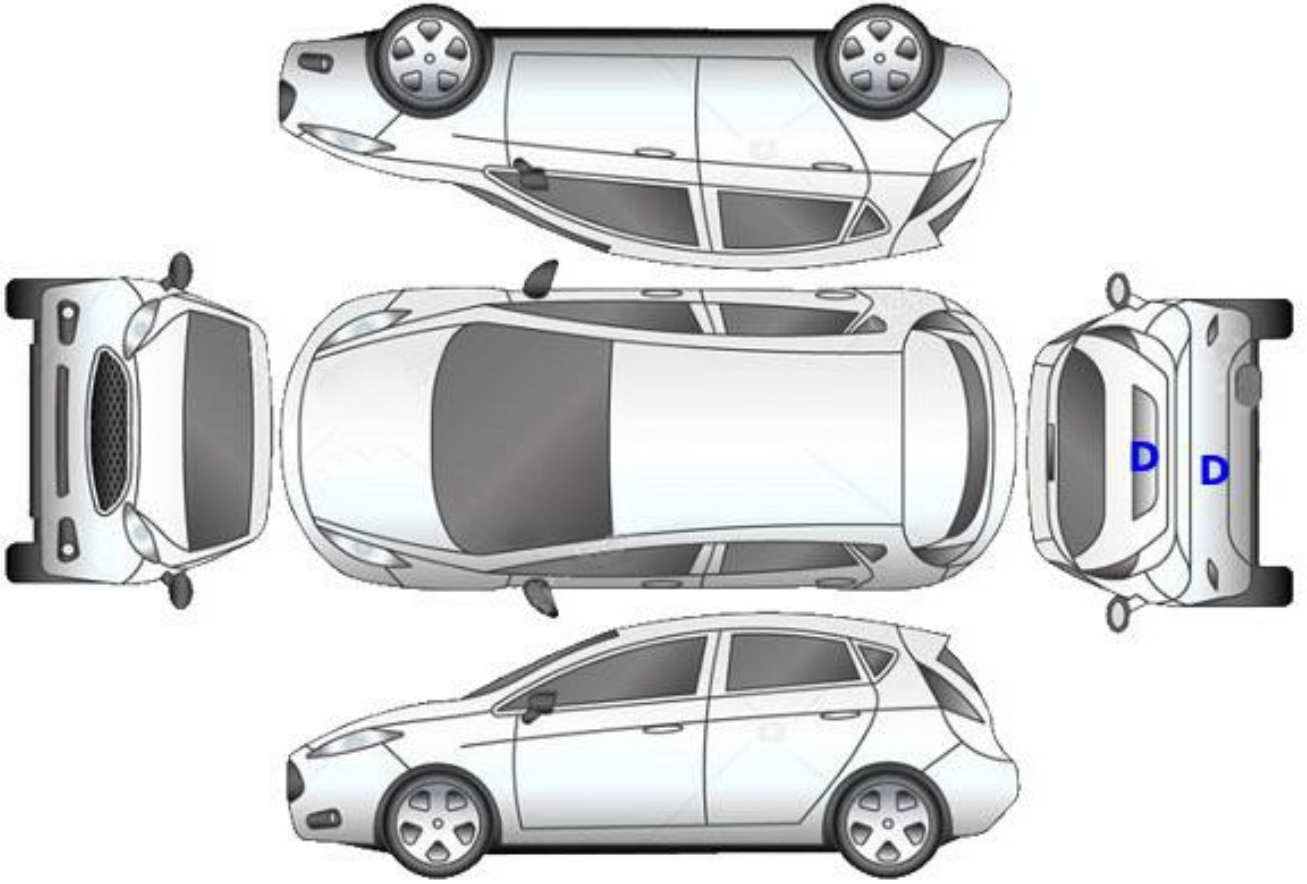
## Kaporta Kontrolü(Değişmiş Boyanmış kontrolü)

**B: Boyalı**

**B/2: Lokal Boyalı**

**D: Değişmiş**

| | Durum | Notlar |
|---|---|---|
| Araç Kaporta Aksamı | | Dolu izi, çizik, ve standart dışı onarım mevcut |

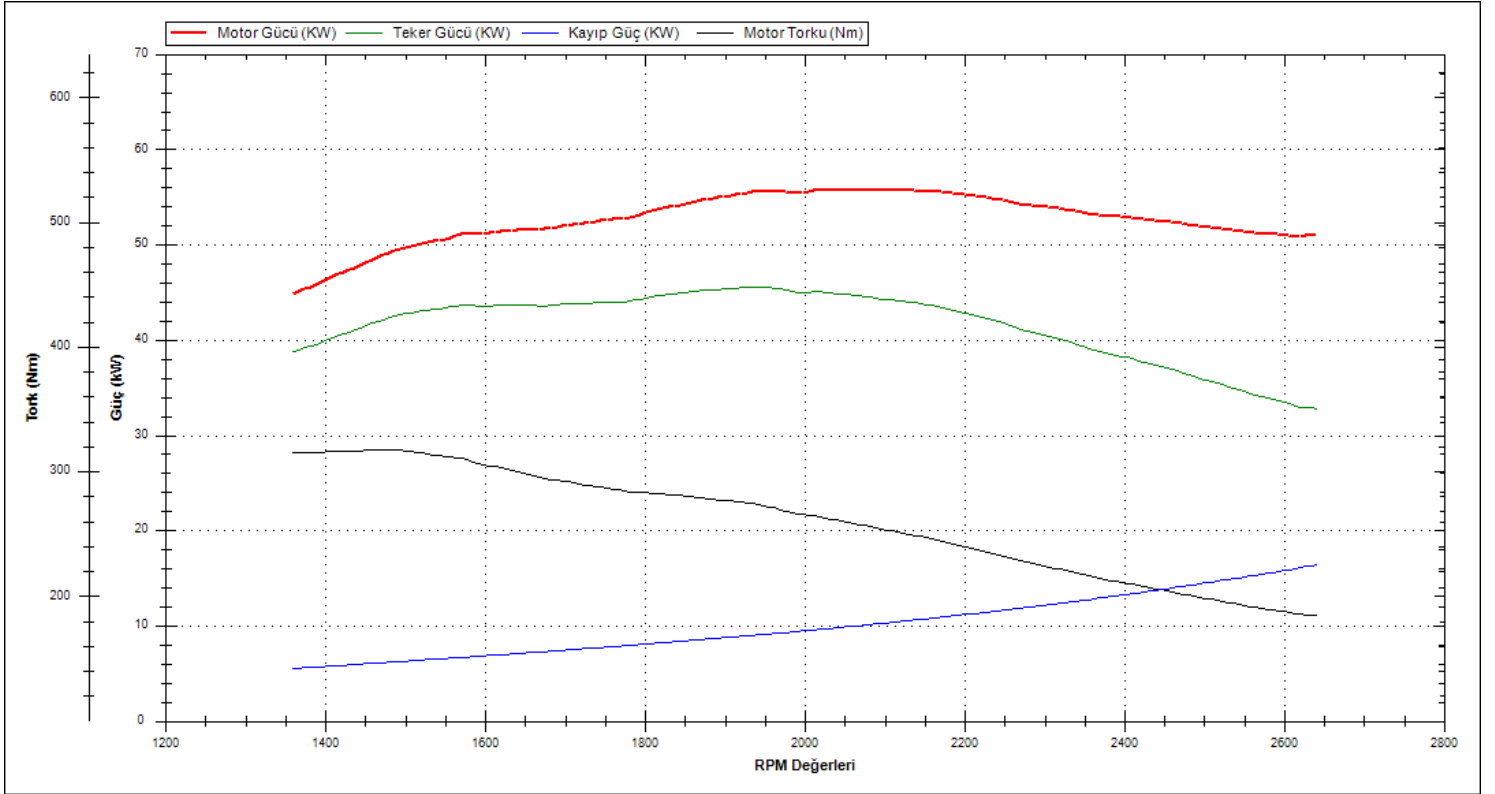
## RPM (Devir/dk) Grafiği

| Ölçülen Motor Torku | Teker Torku | Teker Gücü | Test Hızı |
| 316 | 273 | 45 | 122 |
| Ruhsat Verisi Güç | Test Sonucu Güç | Kayıp Güç | Performans % |
| 55 | 55 | 16 | 100,00 |

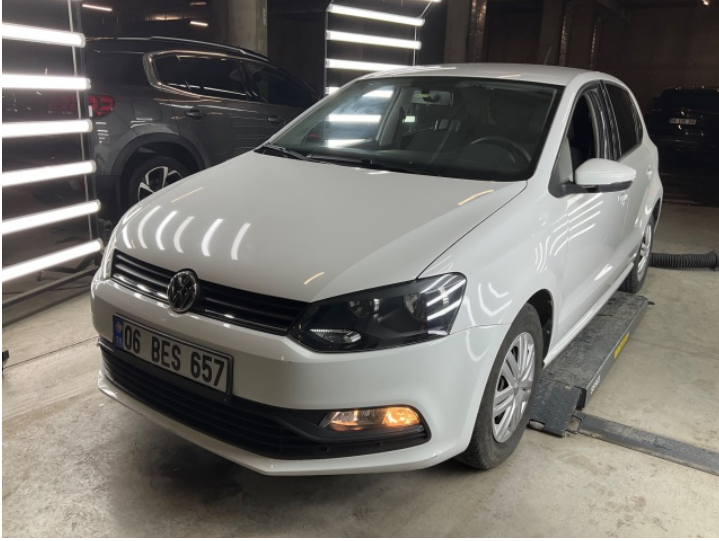
Tampon, ön, Ön tampon >  
Çizik
