# Full Plus Ekspertiz

## 06DUJ753

| Motor Hacmi | 1598cc | Marka | Volkswagen |
| Rengi | BEYAZ | Model | Polo |

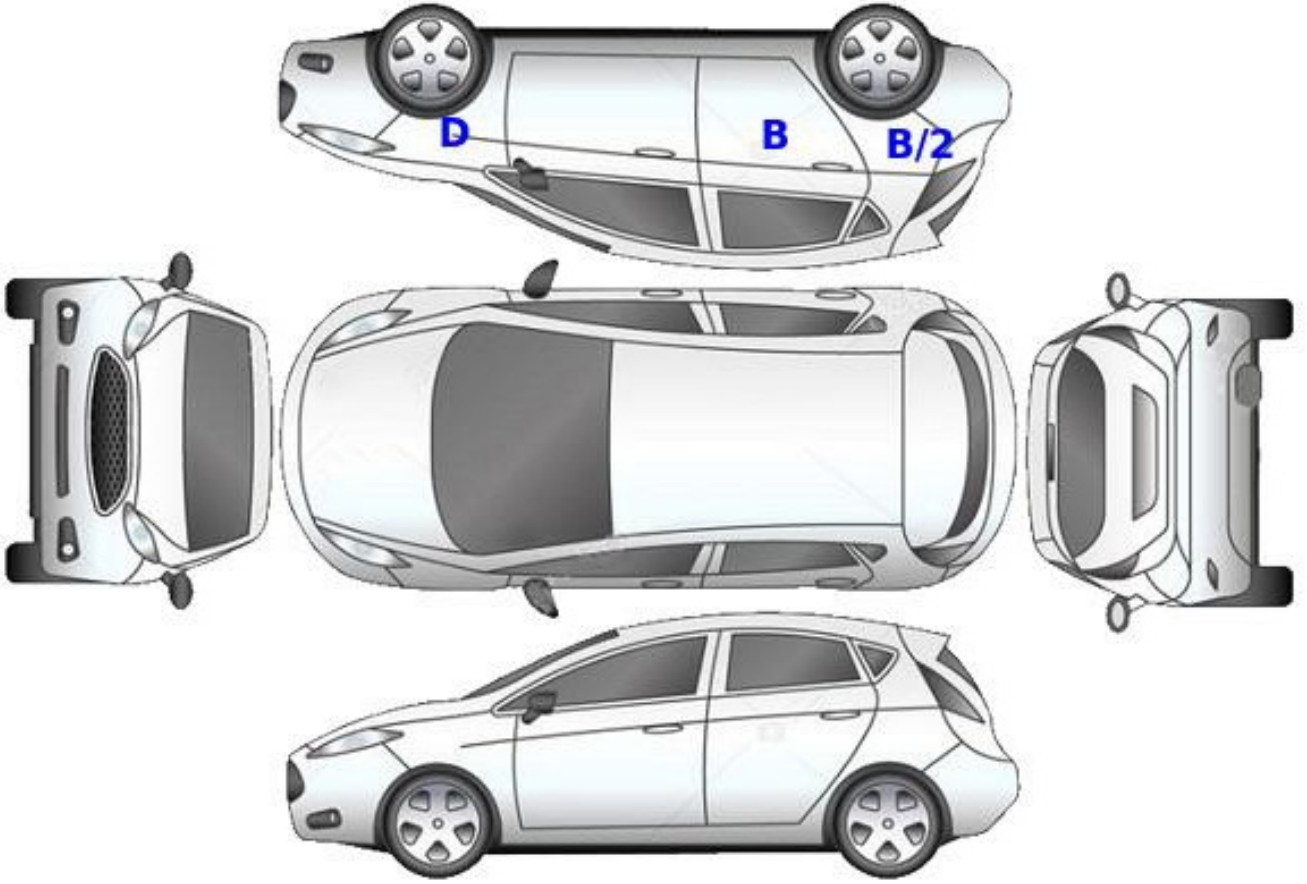
## Kaporta Kontrolü(Değişmiş Boyanmış kontrolü)

**B: Boyalı**

**B/2: Lokal Boyalı**

**D: Değişmiş**

| Parça Grubu | Parça ve Hasar |
|---|---|
| Marşbiyel, sağ | Marşbiyel, sağ - Boyalı |
| Kaporta | C-direk, sağ - Lokal Boya |
| Kaporta | B-direk, sağ - Lokal Boya |

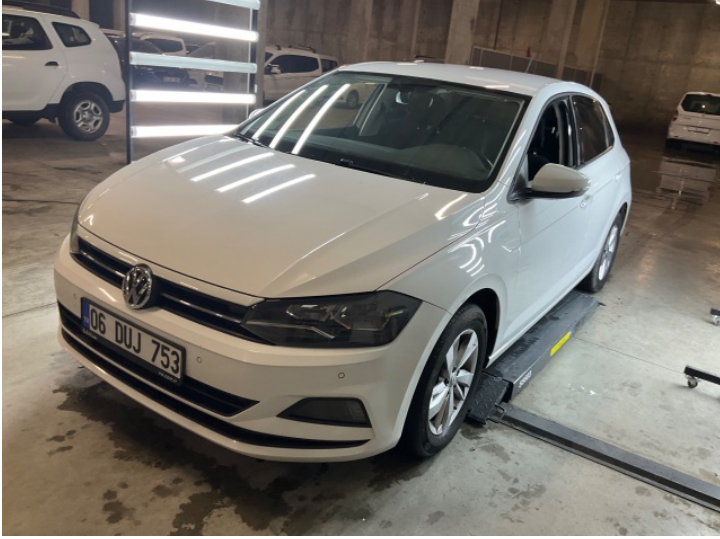
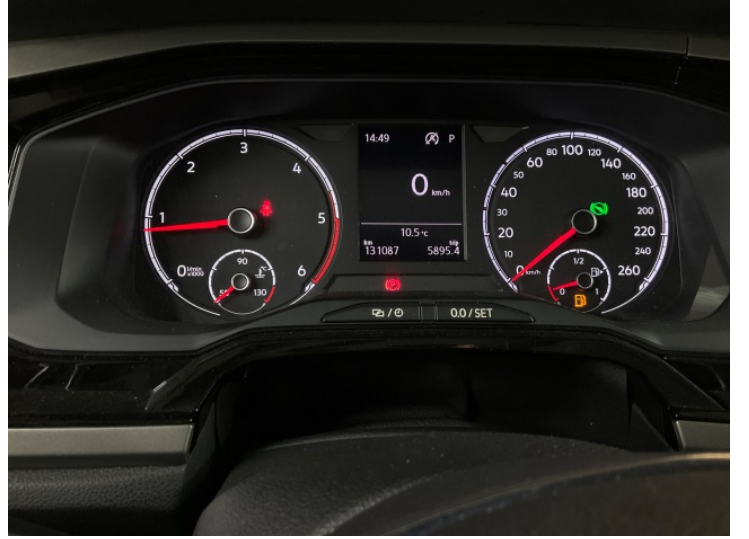
## Araç Resimleri

## Çizik

Dikiz aynası, sağ, Dış dikiz aynası kapağı > Çizik

Tampon, arka, Arka tampon > Çizik

Tampon, ön, Ön tampon > Çizik
