# Full Plus Ekspertiz

## 01ATU36

| Motor Hacmi | 999cc | Marka | Volkswagen |
| Rengi | GRİ | Model | T-Cross |

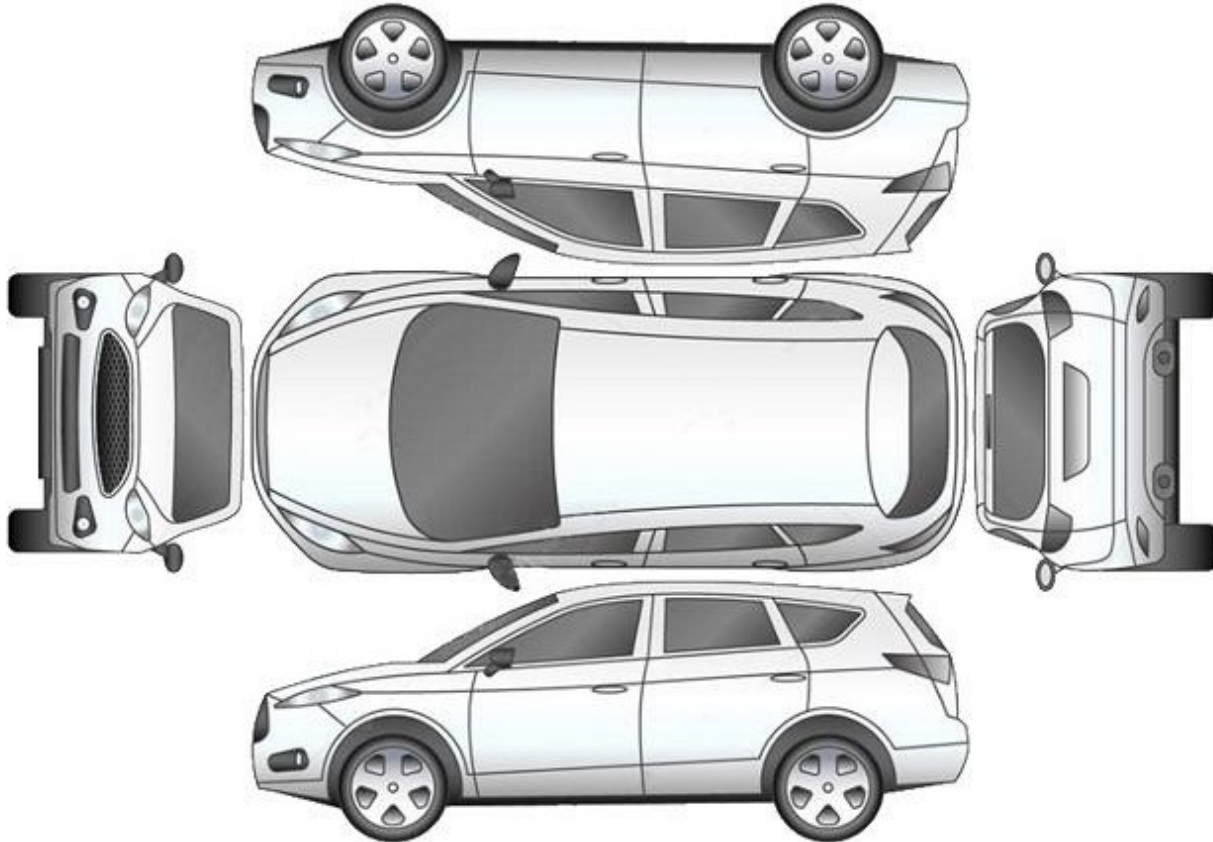
## Kaporta Kontrolü(Değişmiş Boyanmış kontrolü)

\*\*\*Araçta değişmiş ve boyanmış parça bulunmamaktadır\*\*\*

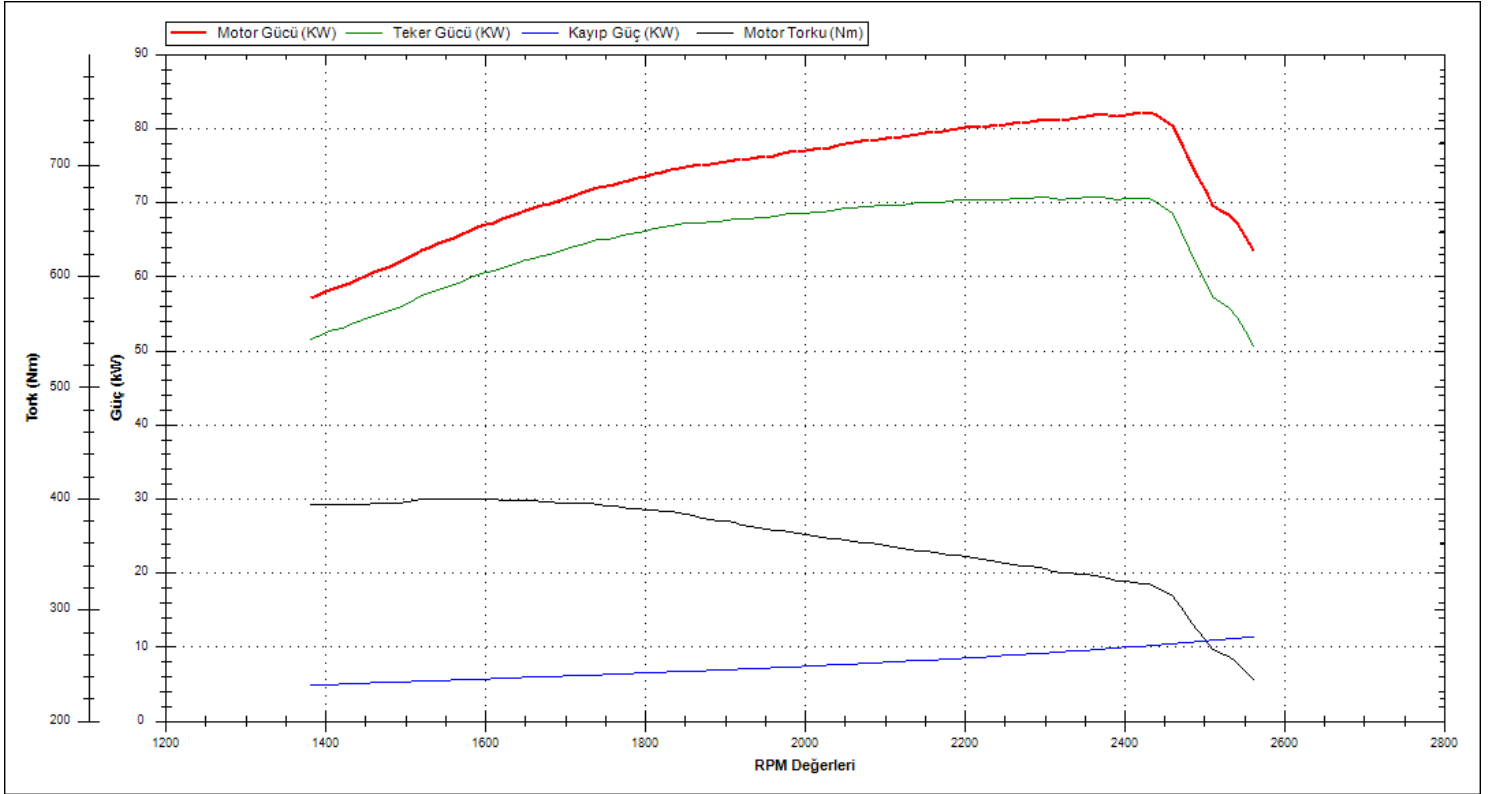
## RPM (Devir/dk) Grafiği

| Ölçülen Motor Torku | Teker Torku | Teker Gücü | Test Hızı |
| 400 | 360 | 70 | 146 |
| 85 | 82 | 11 | 96,47 |

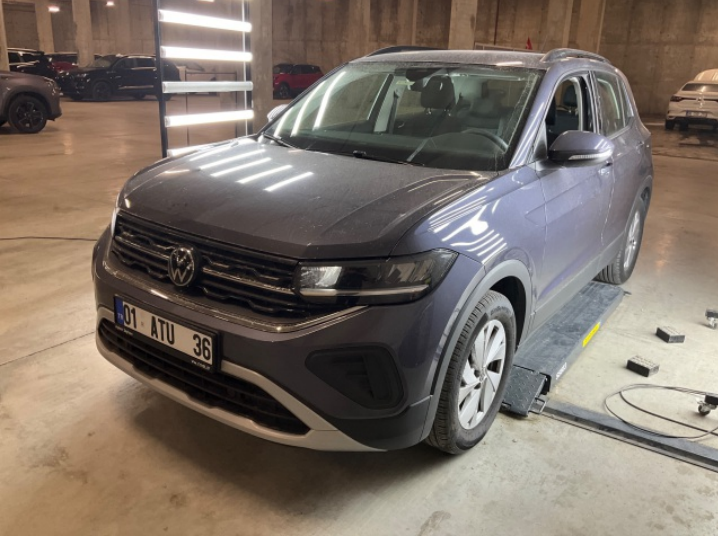
## Çizik

| | Durum | Notlar |
|---|---|---|
| Araç Kaporta Aksamı | | Çizik mevcut. |

Kapı, sol ön, Kapı, sol ön >  
Çizik
