# Full Plus Ekspertiz

## 34HCL423

| Plaka | 34HCL423 | Şanzıman Tipi | Otomatik |
| Rengi | GRI | Model | Taigo |

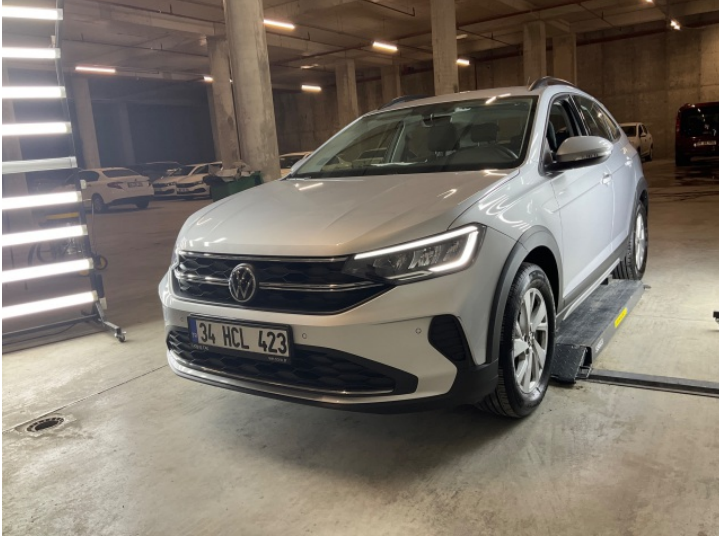
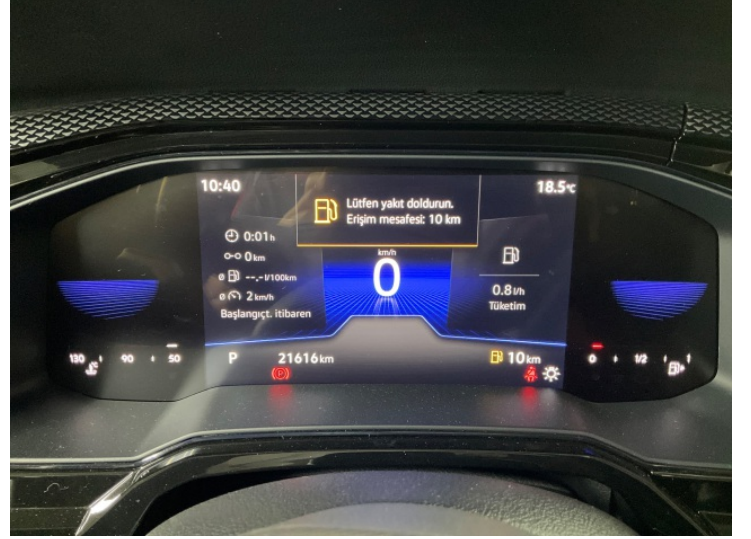
## Araç Resimleri

## Çizik

Pano/Göstergeler, Kapak > Çizik

Tampon, ön, Spoiler > Çizik

Tampon, ön, Ön tampon > Çizik

Kapı, sol ön, Kapı bandı > Çizik
