# Full Plus Ekspertiz

## 16BLL687

<b>Plaka</b>	16BLL687	<b>Şanzıman Tipi</b>	Otomatik
<b>KM</b>	38897	<b>Yakıt Cinsi</b>	Benzin
<b>Şase</b>	WVGZZZCSZNY040096	<b>Motor Gücü</b>	110 kw
<b>Marka</b>	Volkswagen	<b>Motor Hacmi</b>	1498cc
<b>Rengi</b>	GRI	<b>Model</b>	Taigo
<b>İlk Tescil Tarihi</b>	23-05-2022	<b>Sonraki Muayene Tar.</b>	03-05-2027
<b>Model Yılı</b>	2022	<b>Araç Tipi</b>	SUV (Station Wagon**)
<b>Ruhsat Sahibi</b>	TAN OTO	<b>Kapı Sayısı</b>	5 Kapı

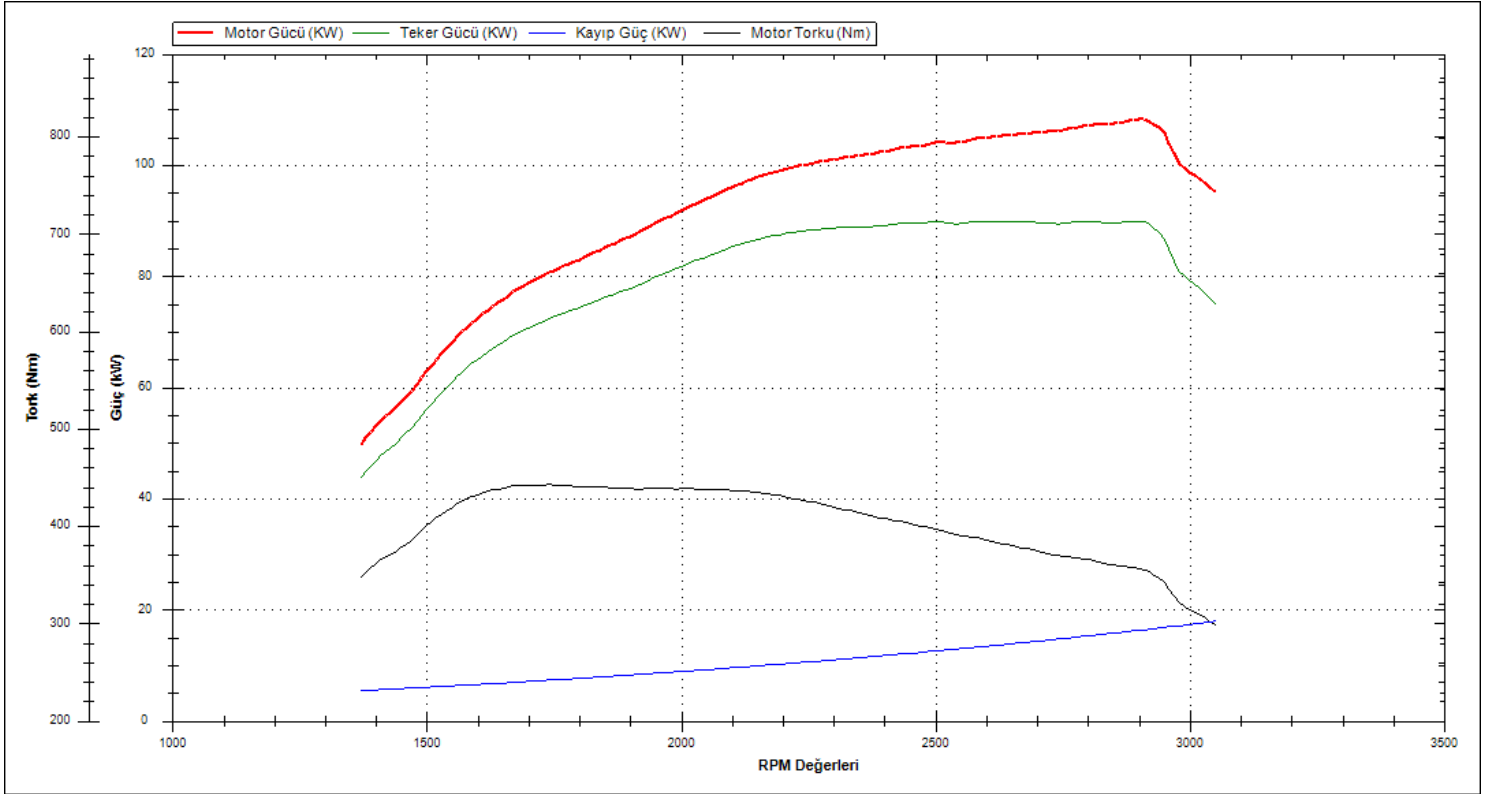
## RPM (Devir/dk) Grafiği

Ölçülen Motor Torku 442 NM	Teker Torku 397 NM	Teker Gücü 89 KW	Test Hızı 174 km/h
Ruhsat Verisi Güç 110 KW	Test Sonucu Güç 108 KW	Kayıp Güç 17 KW	Performans % 98,18

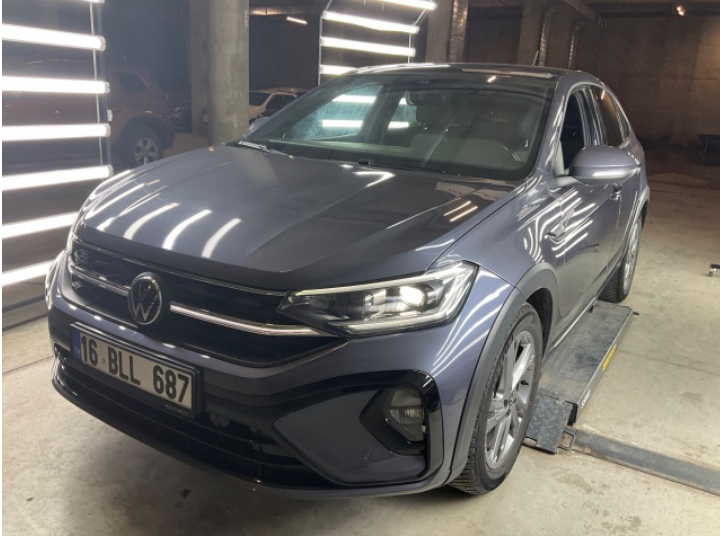
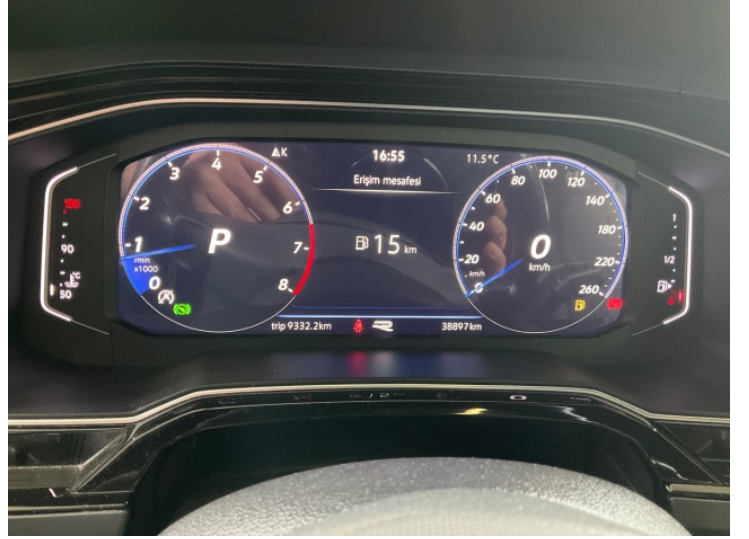
## Araç Resimleri

Bagaj kapağı/kapısı, Bagaj kapısı  
> Çizik

Tampon, ön, Ön tampon > Çizik

Kapı, sağ arka, Kapı, sağ arka >  
Standart Dışı Onarım

Bagaj kapağı/kapısı, Bagaj kapısı  
> Küçük Vuruk

Motor kaputu, Motor kaputu >  
Taş İzi
