Rapor Tarihi: 26.11.2025 17:22 Bayi No: 0601 Sayfa: 1/13  
Rapor No: 06-01-1439862 Araç Giriş Tarihi: 26.11.2025 16:06 Araç Çıkış Tarihi: 26.11.2025 17:22  
Mersis No: 0309073518100001

# Full Plus Ekspertiz

## 06AGE330

Volkswagen Tiguan 1.6 TDI BlueMotion

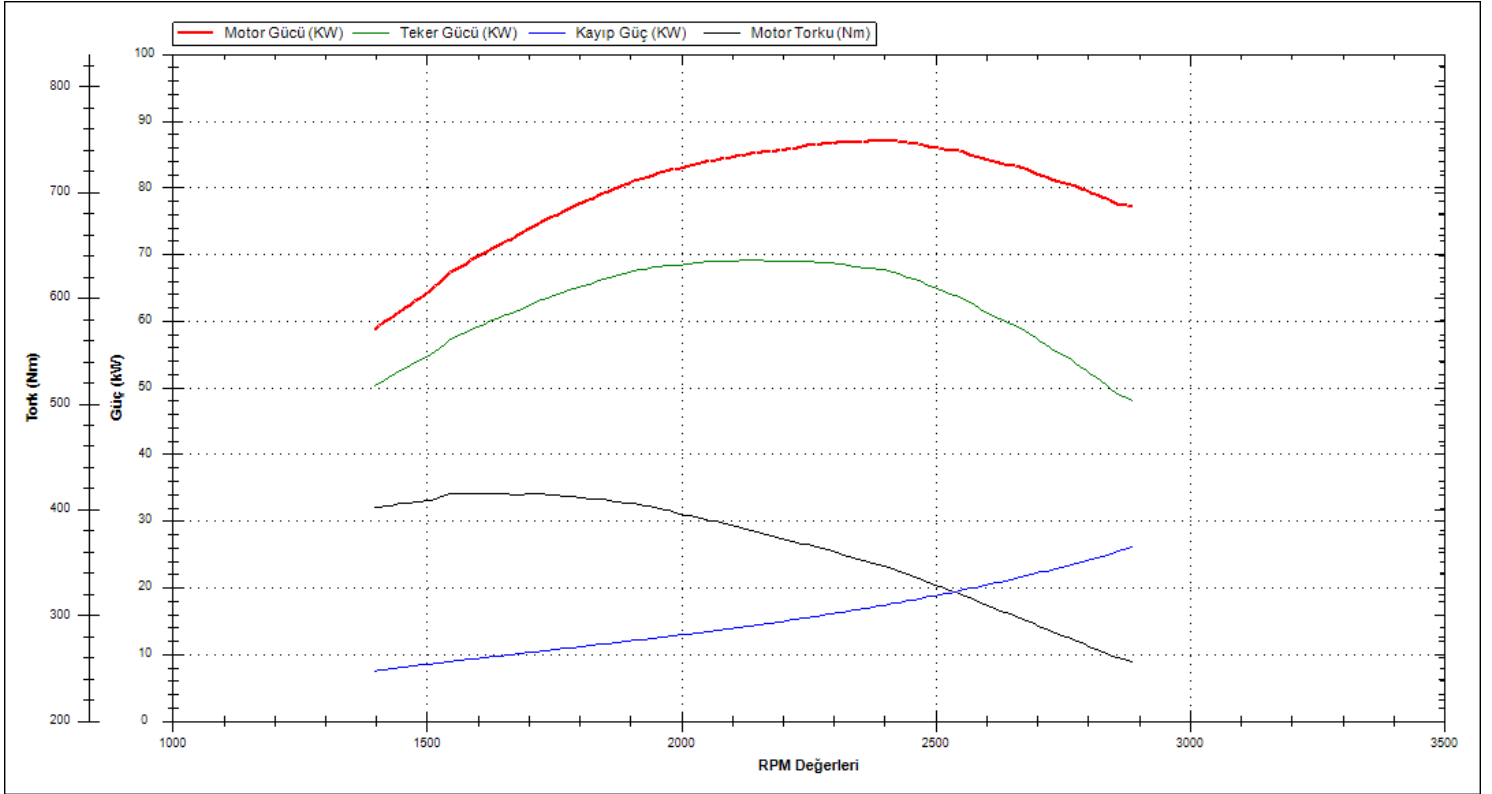
## RPM (Devir/dk) Grafiği

| Ölçülen Motor Torku | Teker Torku | Teker Gücü | Test Hızı |
| 415 | 354 | 69 | 143 |
| Ruhsat Verisi Güç | Test Sonucu Güç | Kayıp Güç | Performans % |
| 85 | 87 | 26 | 100,00 |
