Rapor Tarihi: 16.05.2026 09:05
Rapor No: 06-01-1488960
Mersis No: 0309073518100001

Full Plus Ekspertiz

Plaka	34GFG483	Şanzıman Tipi	Otomatik
KM	77161	Yakıt Cinsi	Benzin
Şase	WVGZZZ5N0PM037960	Motor Gücü	110 kw
Marka	Volkswagen	Motor Hacmi	1498cc
Rengi	GRI	Model	Tiguan
İlk Tescil Tarihi	31-01-2023	Sonraki Muayene Tar.	13-01-2028
Model Yılı	2022	Araç Tipi	SUV (Station Wagon**)
Ruhsat Sahibi	TAN OTO	Kapı Sayısı	5 Kapı

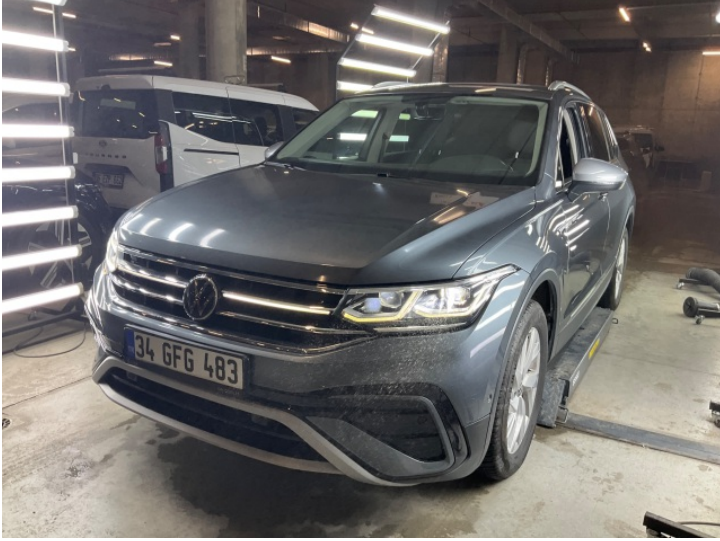
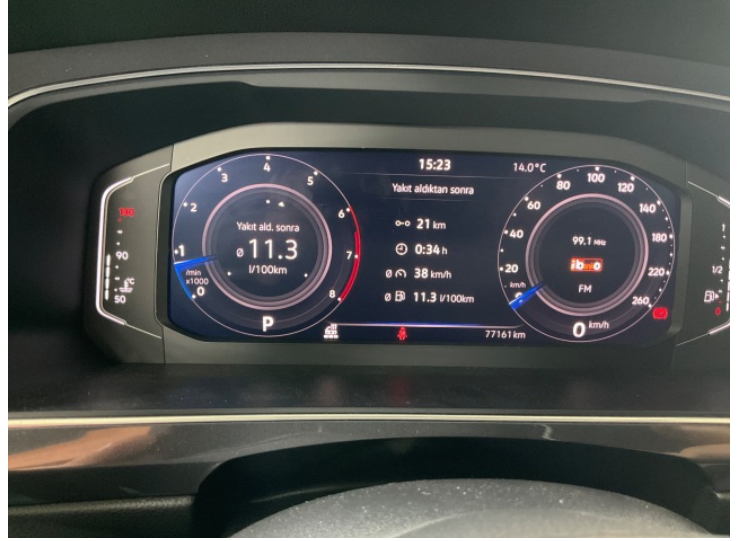
Çizik

Kapı, sağ arka, Kapı, sağ arka > Çizik

Tampon, arka, Arka tampon > Çizik

Farlar, Far camı, sol > Çizik

Çamurluk, sol, Çamurluk, sol > Çizik

Tampon, ön, Ön tampon > Çizik
