Rapor Tarihi: 08.05.2026 13:35
Rapor No: 06-01-1486531
Mersis No: 0309073518100001

Full Plus Ekspertiz

Plaka	06DRT342	Şanzıman Tipi	Manuel
KM	49726	Yakıt Cinsi	Dizel
Şase	WV1ZZZ7H7PX042475	Motor Gücü	110 kw
Marka	Volkswagen	Motor Hacmi	1968cc
Rengi	BEYAZ	Model	Transporter
İlk Tescil Tarihi	23-05-2023	Sonraki Muayene Tar.	19-04-2027
Model Yılı	2023	Araç Tipi	Panelvan (Camlıvan**)
Ruhsat Sahibi	TAN OTO	Kapı Sayısı	4 Kapı

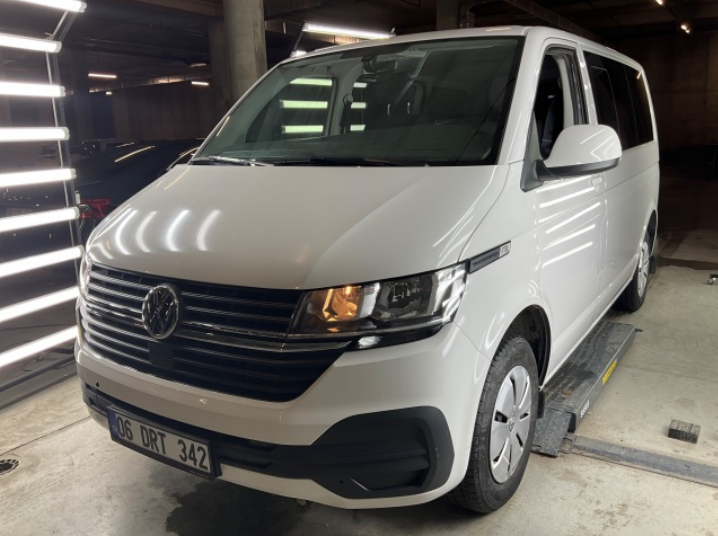
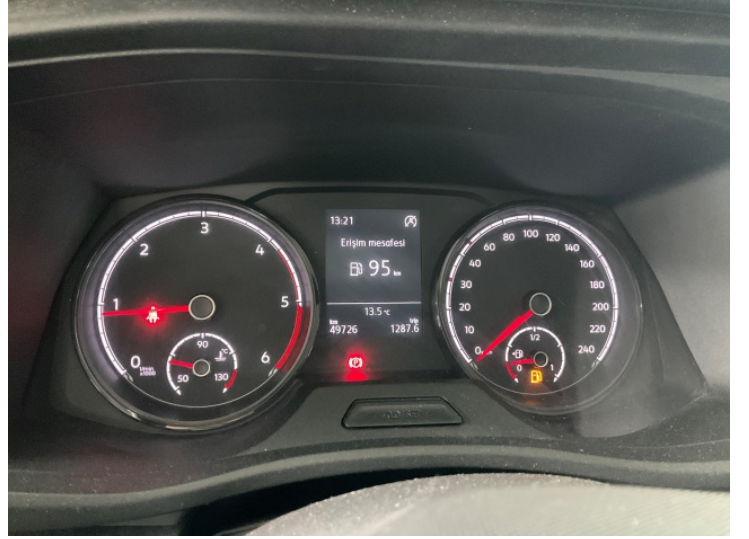
Araç Resimleri

Durum	Notlar
Araç Kaporta Aksamı	ONARIM/DEĞİŞİM GEREKLİ	Ön tamponda kırık mevcut. Noktasal ezik ve yüzeysel çizikler mevcut
Araç Koltukları Mekanizmaları	SORUNSUZ	
Taban, Tavan, Koltuk ve Kapı Döşemeleri	SORUNSUZ	
Araç İç Donanımı ve Kumanda Kontrol Düğmeleri	SORUNSUZ	
Aydınlatma ve İkaz Sistemi	SORUNSUZ	
Silecekler	SORUNSUZ	
Elektrik ve Elektronik Aksam	SORUNSUZ	
Torpedo ve Emniyet Kemerleri	SORUNSUZ	
Lastik ve Jantlar	SORUNSUZ	
Fren Sistemi ve Fren Hortumları	SORUNSUZ	
Yürür Aksam	SORUNSUZ	
Motor ve Motor Yağ Seviyesi	SORUNSUZ	
Şanzıman	SORUNSUZ	
Diferansiyel	SORUNSUZ	
Direksiyon Sistemi	SORUNSUZ	
Eğlence Sistemi (Radyo vs.)	SORUNSUZ	
Park Sensörleri	SORUNSUZ	
Araç Altı	BAKIM GEREKLİ	Lifte alınamadığından kontroller sağlanamadı
Akü	BAKIM GEREKLİ	Akü değerleri görülemediği için akü testi yapılamadı.
Klima	SORUNSUZ	
Cam ve Cam Düğmeleri	SORUNSUZ	
Kayışlar ve Rulmanlar	SORUNSUZ	
Egzoz Sistemi ve Susturucular	SORUNSUZ

Tampon, ön, Ön tampon >
Kırılmış

Çamurluk, sağ, Nikelaj, ızgara
> Sabitlemesi Hatalı

Çamurluk, sol, Nikelaj, ızgara >
Sabitlemesi Hatalı
