Doğuş D-Expert Ekspertiz ve Danışmanlık Anonim Şirketi

Full Plus Ekspertiz

06CLT098

Plaka	06CLT098	**Şanzıman Tipi**	Otomatik
KM	171157	**Yakıt Cinsi**	Benzin
Şase	WAUZZZ8V0FA074472	**Motor Gücü**	110 kw
Marka	Audi	**Motor Hacmi**	1395cc
Rengi	BEYAZ	**Model**	A3
İlk Tescil Tarihi	21-11-2014	**Sonraki Muayene Tar.**	29-11-2027
Model Yılı	2014	**Araç Tipi**	Hatchback
Ruhsat Sahibi	TAN OTO	**Kapı Sayısı**	5 Kapı

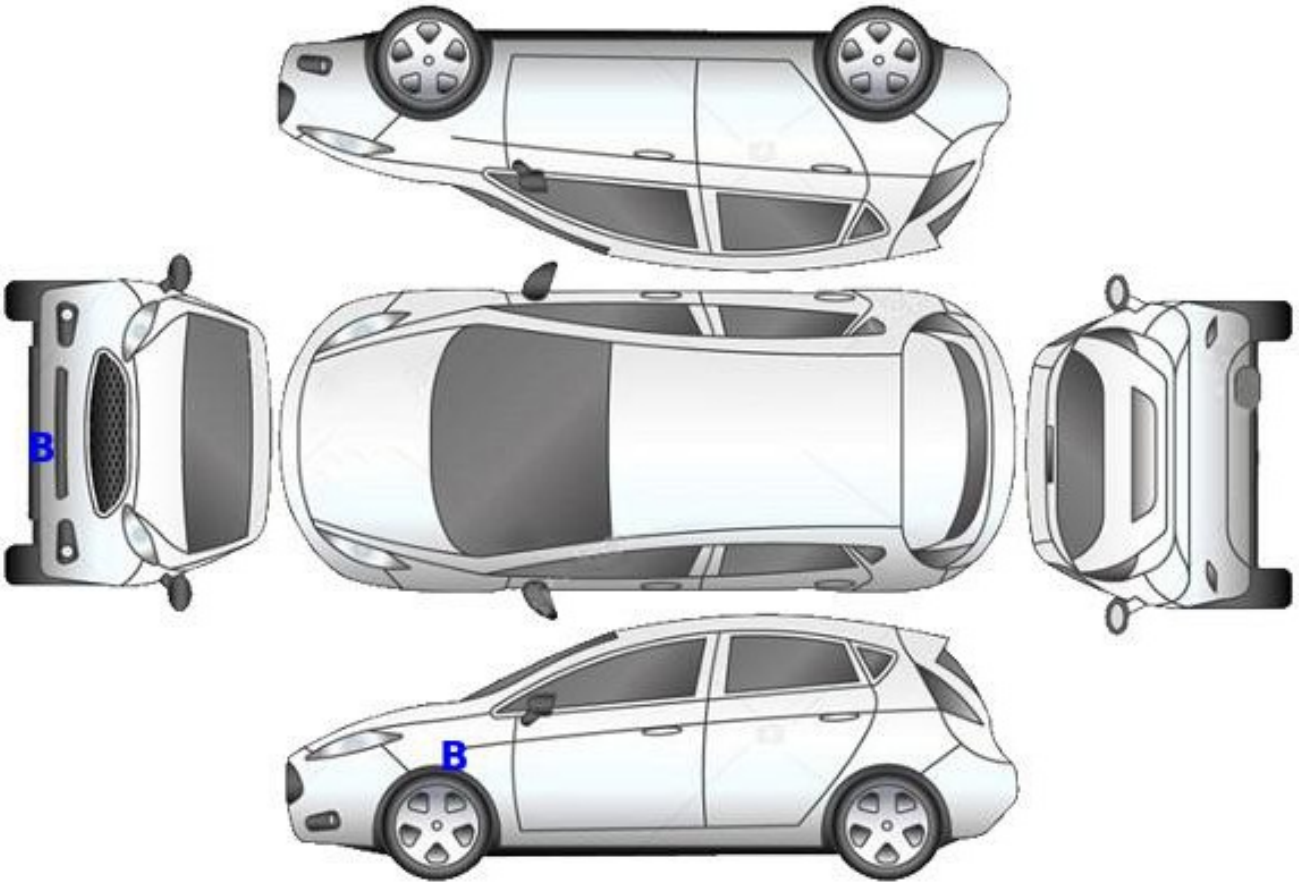
Kaporta Kontrolü(Değişmiş Boyanmış kontrolü)

B: Boyalı **B/2: Lokal Boyalı** **D: Değişmiş**
