Full Plus Ekspertiz

06EBC071

Plaka	06EBC071	**Şanzıman Tipi**	Manuel
KM	95886	**Yakıt Cinsi**	Dizel
Şase	VF1HJD20671396717	**Motor Gücü**	84 kw
Motor Hacmi	1461cc	**Marka**	Dacia
Rengi	BEYAZ	**Model**	Duster
İlk Tescil Tarihi	13-10-2023	**Sonraki Muayene Tar.**	22-06-2026
Model Yılı	2023	**Sonraki Egzoz Mua. Tar.**	00-00-0000
Araç Tipi	SUV (Station Wagon**)	**Ruhsat Sahibi**	TAN OTO
Kapı Sayısı	5 Kapı

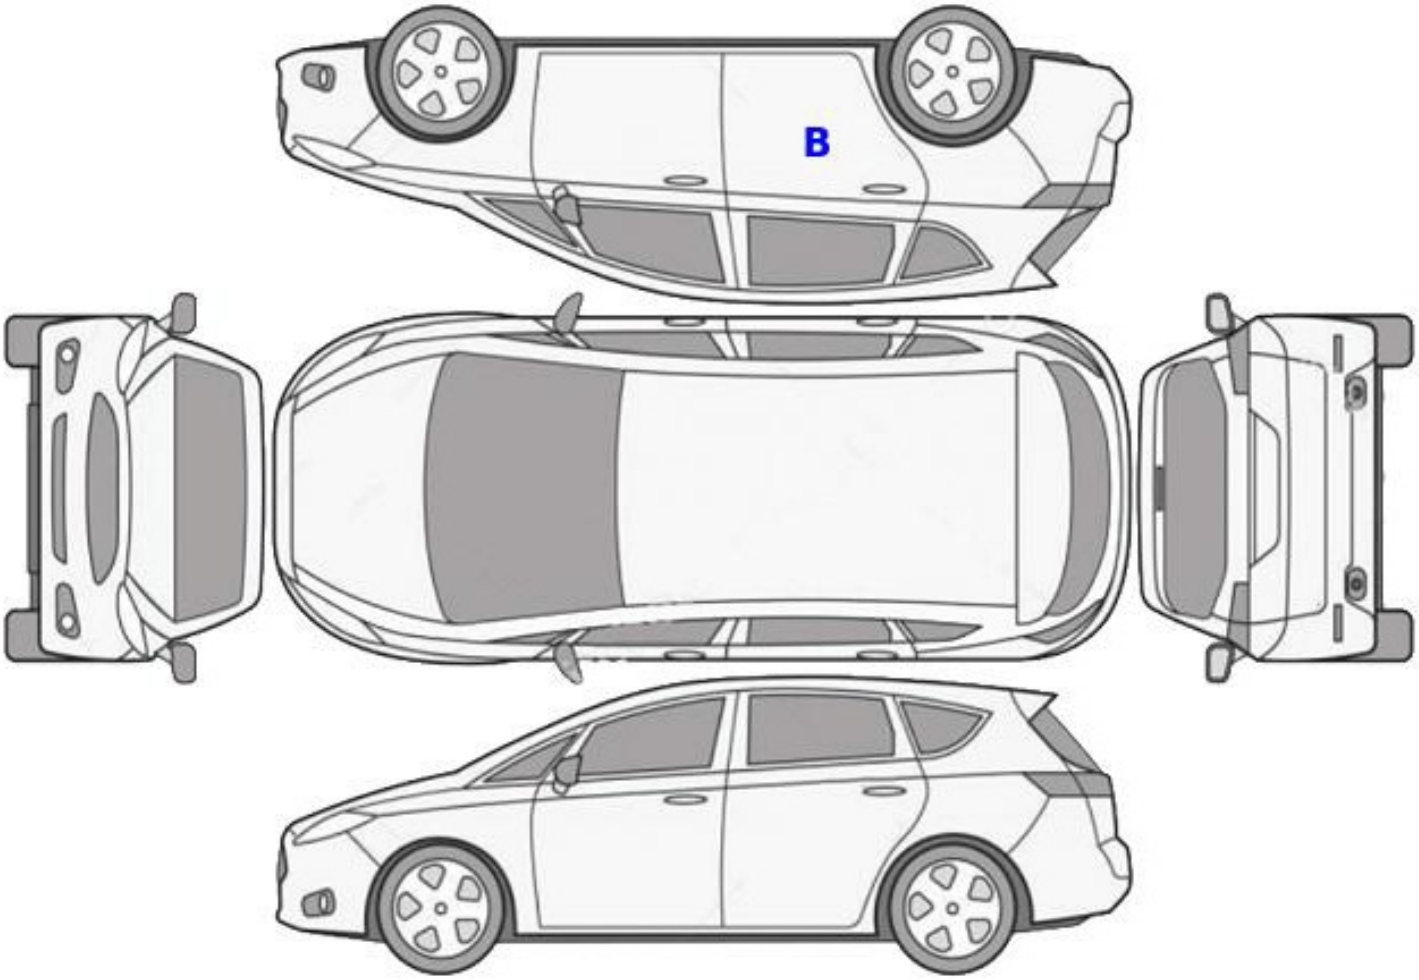
Kaporta Kontrolü(Değişmiş Boyanmış kontrolü)

Hasarlar ile ilgili notlar;
Motor kaputu mikron değeri yüksek ve bağlantı cıvataları işlemli.
Diğer notlar;
Araç teknik spesifikasyonu gereği DYNO testi yapılamamıştır.
