Doğuş D-Expert Ekspertiz ve Danışmanlık Anonim Şirketi

Full Plus Ekspertiz

06EZA950

Plaka	06EZA950	**Şanzıman Tipi**	Manuel
KM	33528	**Yakıt Cinsi**	Benzin + Lpg
Şase	UU1DJF00773658908	**Motor Gücü**	81 kw
Marka	Dacia	**Motor Hacmi**	999cc
Rengi	BEYAZ	**Model**	Jogger
İlk Tescil Tarihi	02-01-2025	**Sonraki Muayene Tar.**	13-09-2027
Model Yılı	2024	**Araç Tipi**	MPV (Station Wagon**)
Ruhsat Sahibi	TAN OTO	**Kapı Sayısı**	5 Kapı

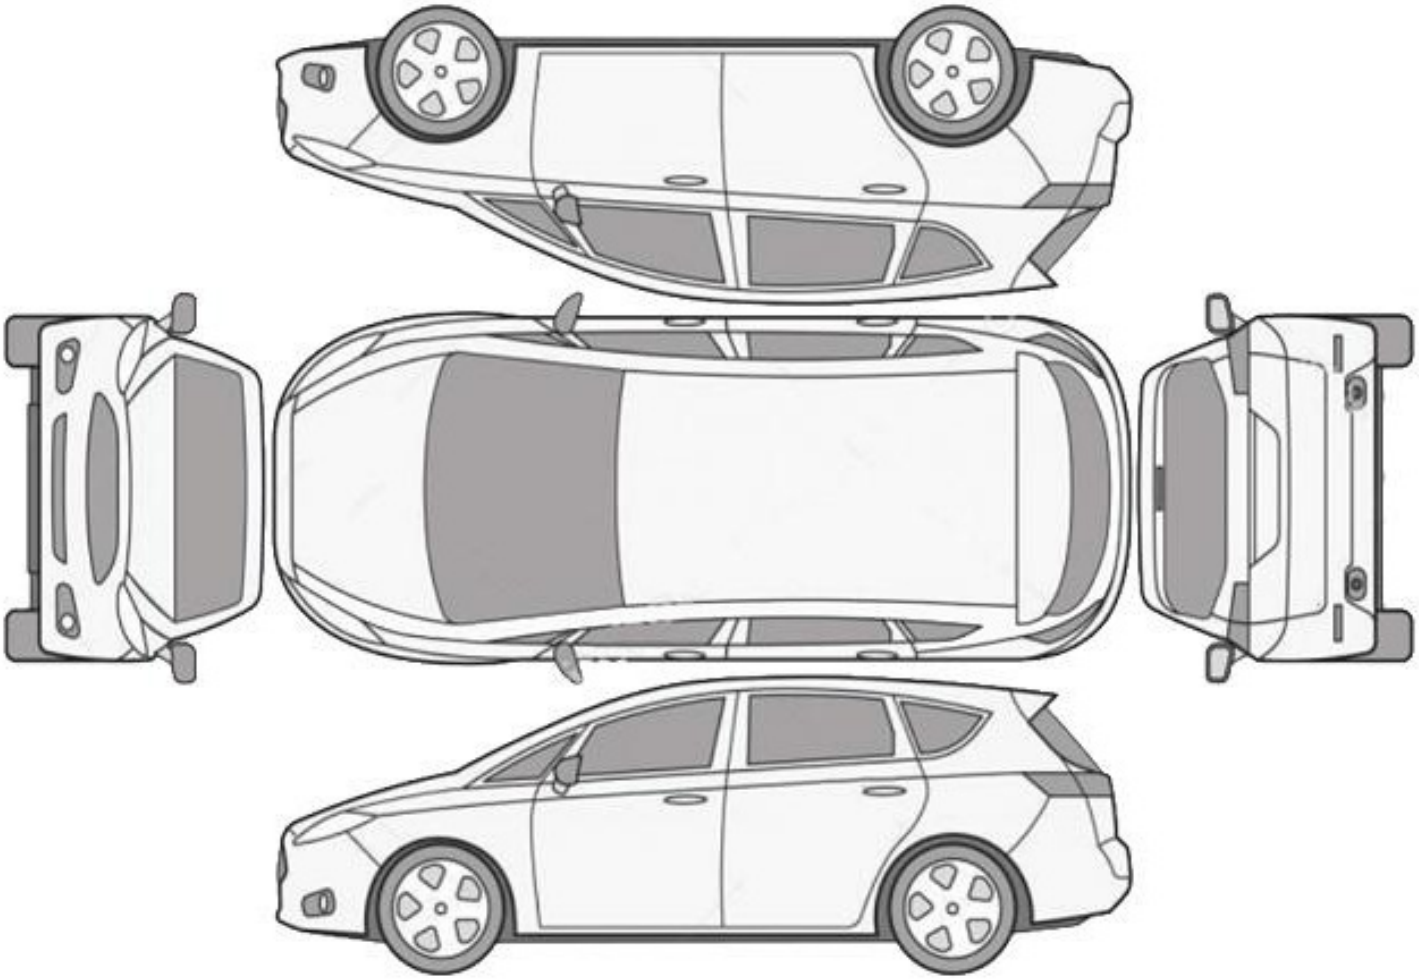
Kaporta Kontrolü(Değişmiş Boyanmış kontrolü)

*****Araçta değişmiş ve boyanmış parça bulunmamaktadır*****
