Rapor Tarihi:	07.09.2026 14:41	Bayi No:	0601	Sayfa:	1/13
Rapor No:	06-01-1518790	Araç Giriş Tarihi:	07.09.2026 13:19	Araç Çıkış Tarihi:	07.09.2026 14:41
Mersis No:	0309073518100001

Full Plus Ekspertiz

71AE048

Plaka	71AE048	**Şanzıman Tipi**	Manuel
KM	252897	**Yakıt Cinsi**	Dizel
Şase	NM422300007234427	**Motor Gücü**	55 kw
Marka	Fiat	**Motor Hacmi**	1248cc
Rengi	BEYAZ	**Model**	Doblo Combi
İlk Tescil Tarihi	17-01-2011	**Sonraki Muayene Tar.**	26-02-2027
Model Yılı	2011	**Araç Tipi**	Camlıvan (Panelvan**)
Ruhsat Sahibi	TAN OTO	**Kapı Sayısı**	5 Kapı

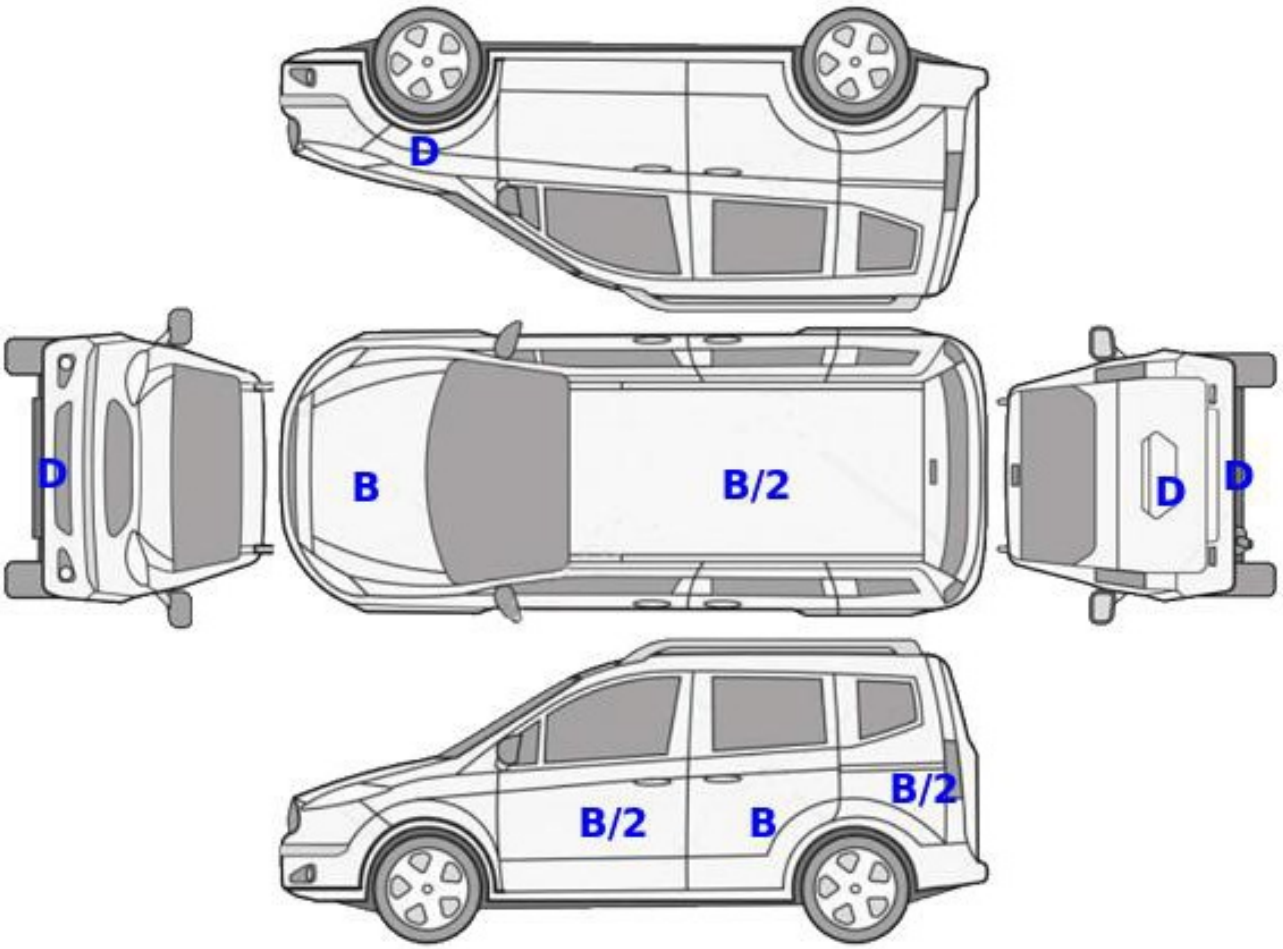
Kaporta Kontrolü(Değişmiş Boyanmış kontrolü)

B: Boyalı **B/2: Lokal Boyalı** **D: Değişmiş**
