Doğuş D-Expert Ekspertiz ve Danışmanlık Anonim Şirketi

Rapor Tarihi:	26.08.2026 10:02	Bayi No:	0601	Sayfa:	1/11
Rapor No:	06-01-2511558	Araç Giriş Tarihi:	13.08.2026 17:16	Araç Çıkış Tarihi:	26.08.2026 10:02
Mersis No:	0309073518100001

Full Plus Ekspertiz

Plaka	06ENK842	**Şanzıman Tipi**	Manuel
KM	109212	**Yakıt Cinsi**	Dizel
Şase	NM43560000U137076	**Motor Gücü**	70 kw
Marka	Fiat	**Motor Hacmi**	1248cc
Rengi	BEYAZ	**Model**	Egea
İlk Tescil Tarihi	17-07-2024	**Sonraki Muayene Tar.**	11-02-2027
Model Yılı	2024	**Araç Tipi**	Sedan
Ruhsat Sahibi	TAN OTO	**Kapı Sayısı**	4 Kapı

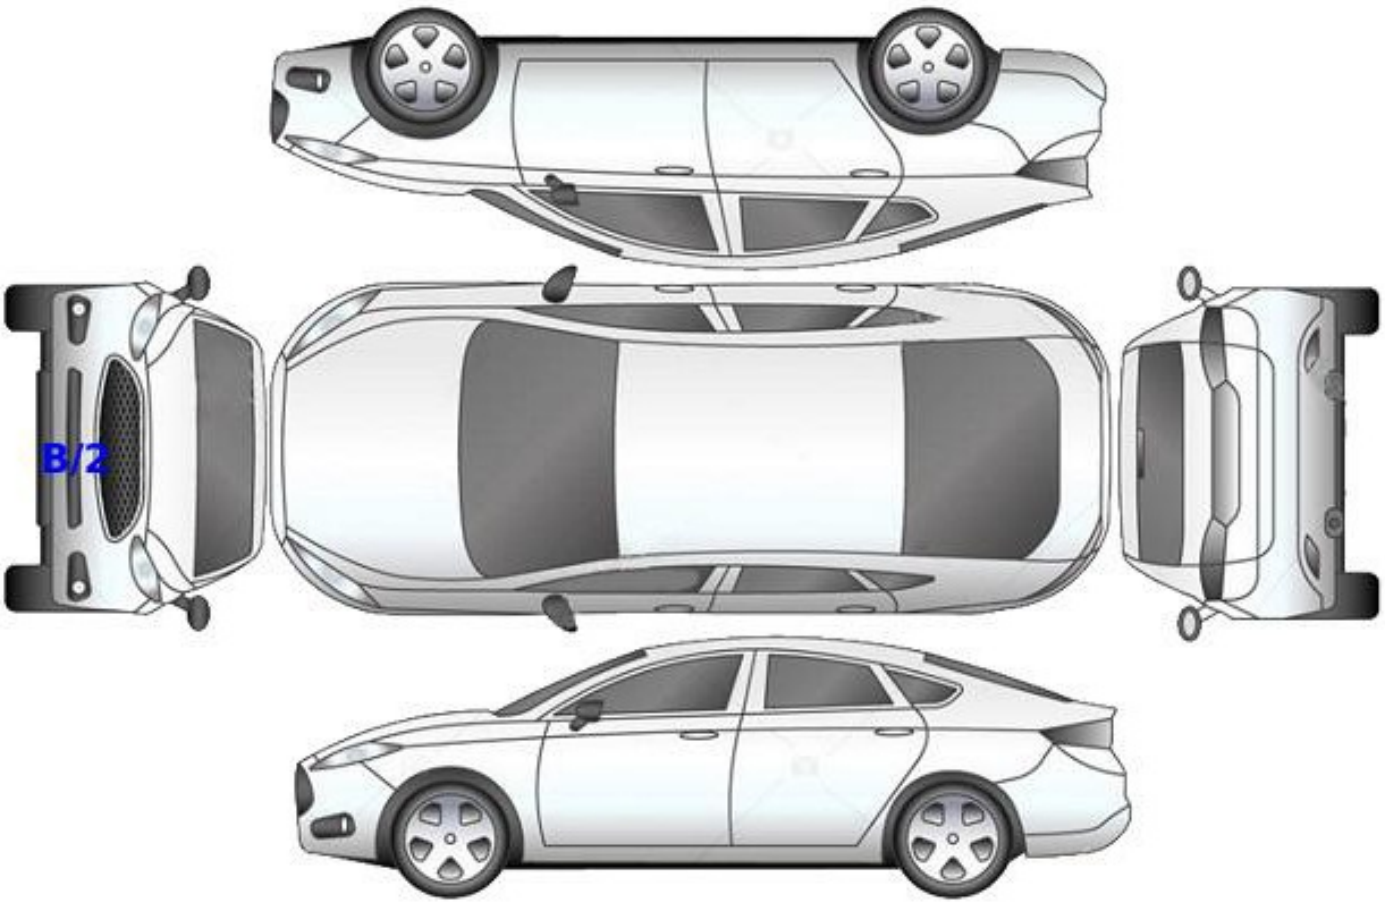
Kaporta Kontrolü(Değişmiş Boyanmış kontrolü)

B: Boyalı **B/2: Lokal Boyalı** **D: Değişmiş**
