Doğuş D-Expert Ekspertiz ve Danışmanlık Anonim Şirketi

Full Plus Ekspertiz

06ENK843

Plaka	06ENK843	**Şanzıman Tipi**	Manuel
KM	100710	**Yakıt Cinsi**	Dizel
Şase	NM43560000U140855	**Motor Gücü**	70 kw
Marka	Fiat	**Motor Hacmi**	1248cc
Rengi	BEYAZ	**Model**	Egea
İlk Tescil Tarihi	17-07-2024	**Sonraki Muayene Tar.**	15-02-2027
Model Yılı	2024	**Araç Tipi**	Sedan
Ruhsat Sahibi	TAN OTO	**Kapı Sayısı**	4 Kapı

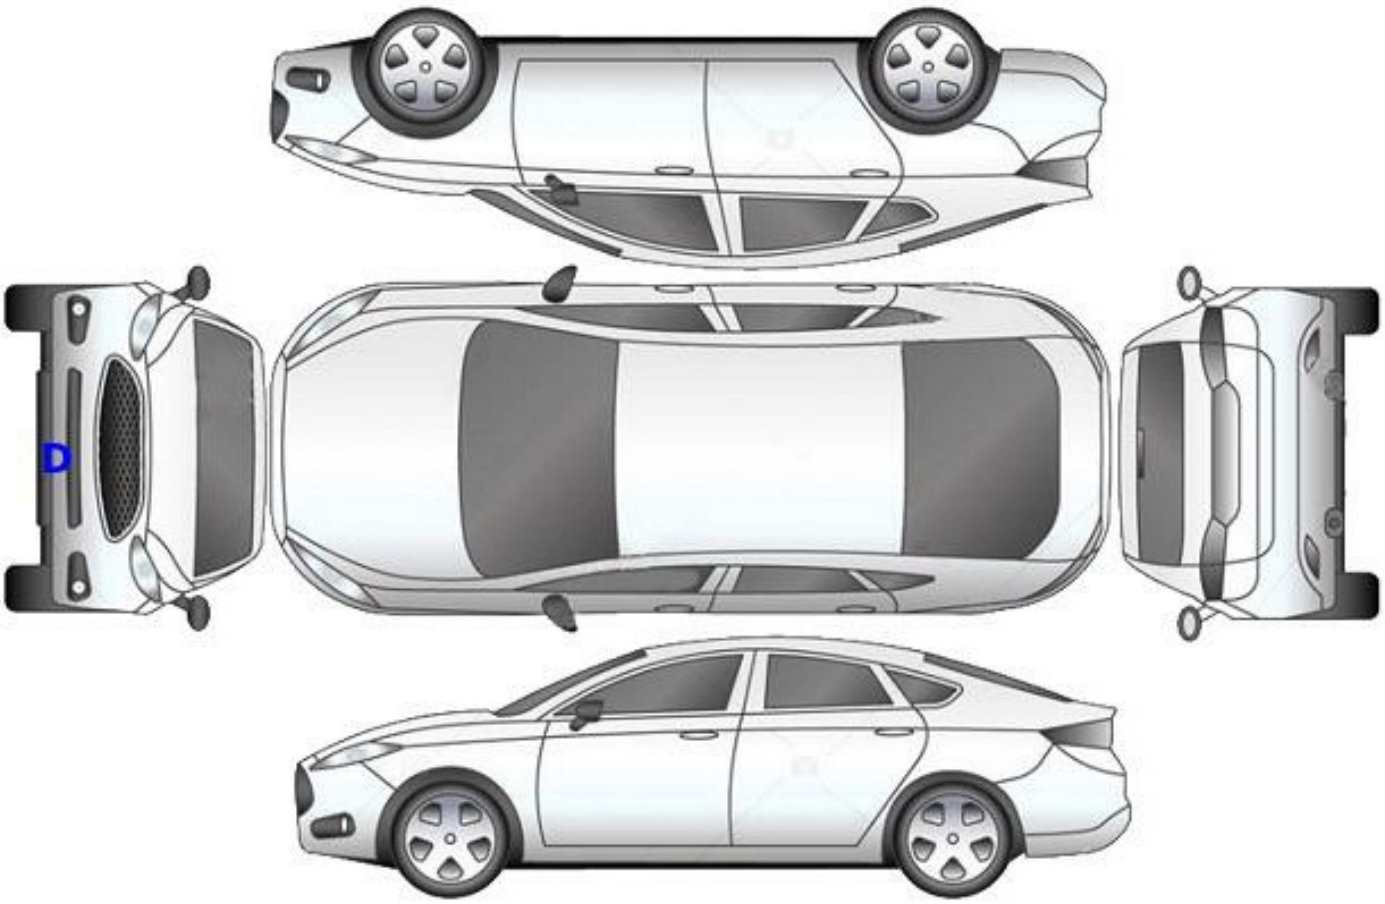
Kaporta Kontrolü(Değişmiş Boyanmış kontrolü)

Durum	Notlar
Araç Kaporta Aksamı		Standart dışı onarım, Ezik ve çizikler mevcut.
Araç Koltukları Mekanizmaları		
Taban, Tavan, Koltuk ve Kapı Döşemeleri		
Araç İç Donanımı ve Kumanda Kontrol Düğmeleri		
Aydınlatma ve İkaz Sistemi		
Silecekler		
Elektrik ve Elektronik Aksam		
Torpido ve Emniyet Kemerleri		
Lastik ve Jantlar		Lastikler aşınmış
Fren Sistemi ve Fren Hortumları		
Yürür Aksam		
Motor ve Motor Yağ Seviyesi		
Şanzıman		
Diferansiyel		
Direksiyon Sistemi		
Eğlence Sistemi (Radyo vs.)		
Park Sensörleri		
Araç Altı		
Akü		
Klima		
Cam ve Cam Düğmeleri		Ufak taş izleri mevcut
Kayışlar ve Rulmanlar		
Egzoz Sistemi ve Susturucular		
Soğutma Sistemi ve Soğutma Suyu

Hasarlar ile ilgili notlar;
Ön tampon demiri bağlantı cıvataları işlemli. Tavanda ezik ve hafif dolu hasarı izi mevcut . Araç genelinde yüzeysel çizikler mevcut. Tavan, sağ frangartlarda ve sol yan kısımda standart dışı onarım göcük düzeltme işlem bulunmaktadır .
Diğer notlar;
Araçta etiket söküm izi mevcut. Yağ kaçağı olduğundan dolayı DYNO testi yapılamadı.
