Full Plus Ekspertiz

06DDZ258

Plaka	06DDZ258	**Şanzıman Tipi**	Manuel
KM	156732	**Yakıt Cinsi**	Dizel
Şase	NM435600006X28364	**Motor Gücü**	70 kw
Motor Hacmi	1248cc	**Marka**	Fiat
Rengi	BEYAZ	**Model**	Egea
İlk Tescil Tarihi	26-07-2022	**Sonraki Muayene Tar.**	21-07-2027
Model Yılı	2022	**Araç Tipi**	Sedan
Ruhsat Sahibi	TAN OTO	**Kapı Sayısı**	4 Kapı

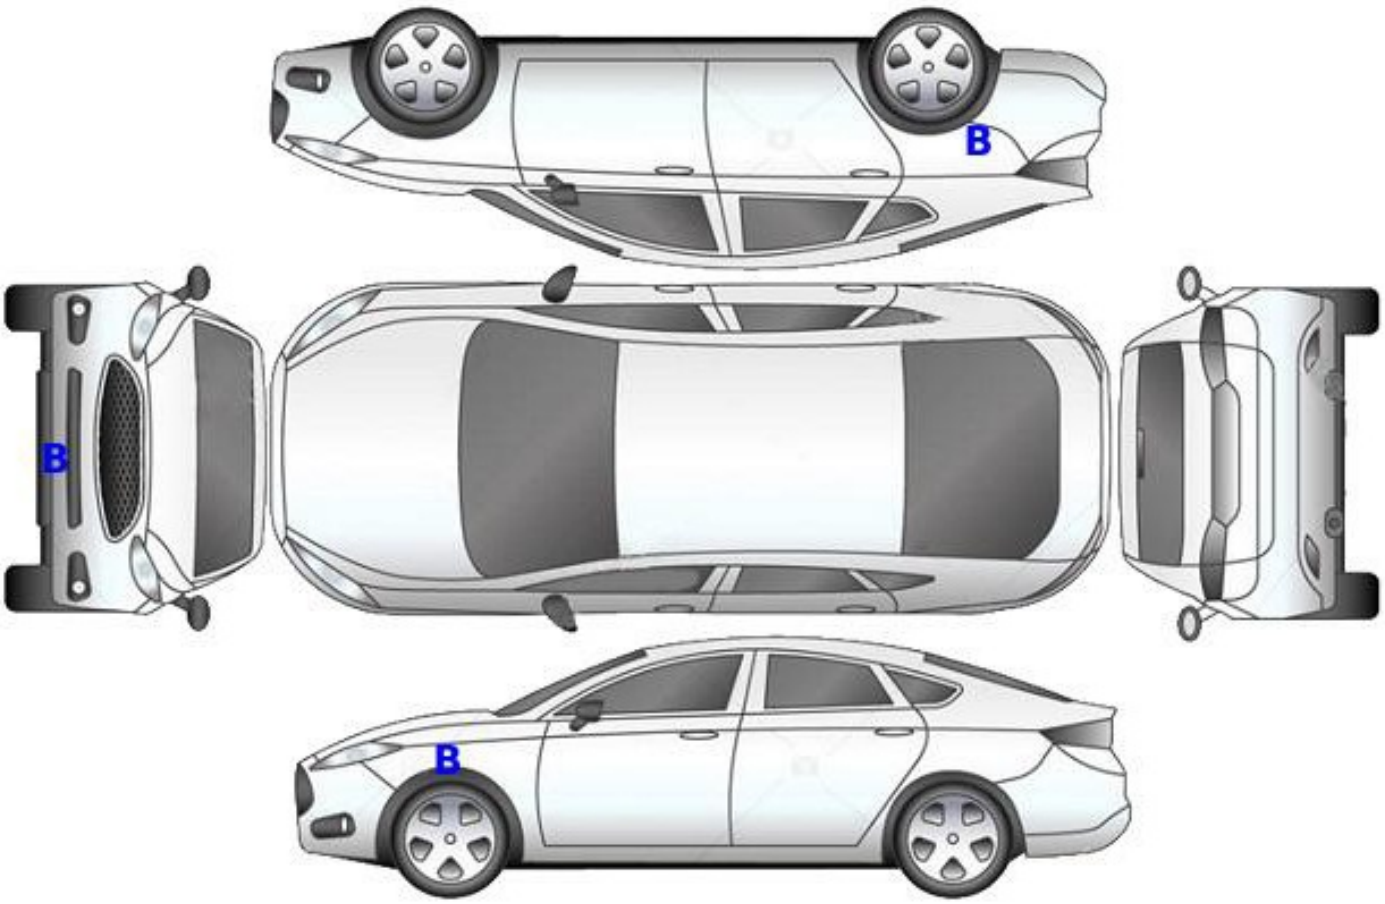
Kaporta Kontrolü(Değişmiş Boyanmış kontrolü)

B: Boyalı **B/2: Lokal Boyalı** **D: Değişmiş**

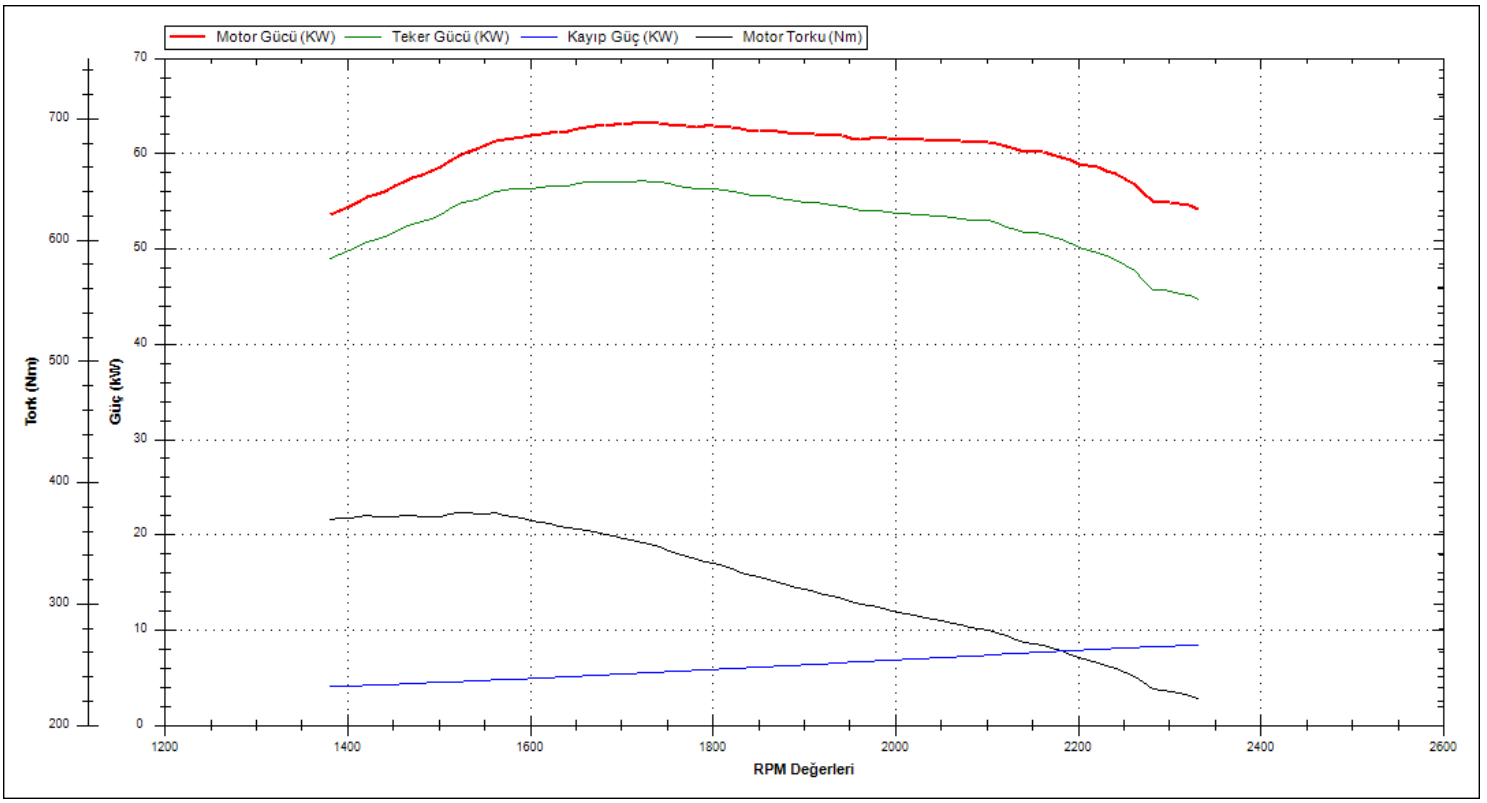
RPM (Devir/dk) Grafiği

Ölçülen Motor Torku	Teker Torku	Teker Gücü	Test Hızı
374	343	57	104
NM	NM	KW	km/h

Ruhsat Verisi Güç	Test Sonucu Güç	Kayıp Güç	Performans %
70	63	8	90,00
KW	KW	KW
