Doğuş D-Expert Ekspertiz ve Danışmanlık Anonim Şirketi

Full Plus Ekspertiz

06EBP209

Plaka	06EBP209	**Şanzıman Tipi**	Manuel
KM	155734	**Yakıt Cinsi**	Dizel
Şase	ZFA35600006S47783	**Motor Gücü**	70 kw
Motor Hacmi	1248cc	**Marka**	Fiat
Rengi	BEYAZ	**Model**	Egea
İlk Tescil Tarihi	25-09-2020	**Sonraki Muayene Tar.**	30-10-2025
Model Yılı	2020	**Sonraki Egzoz Mua. Tar.**	00-00-0000
Araç Tipi	Sedan	**Ruhsat Sahibi**	TAN OTO
Kapı Sayısı	4 Kapı

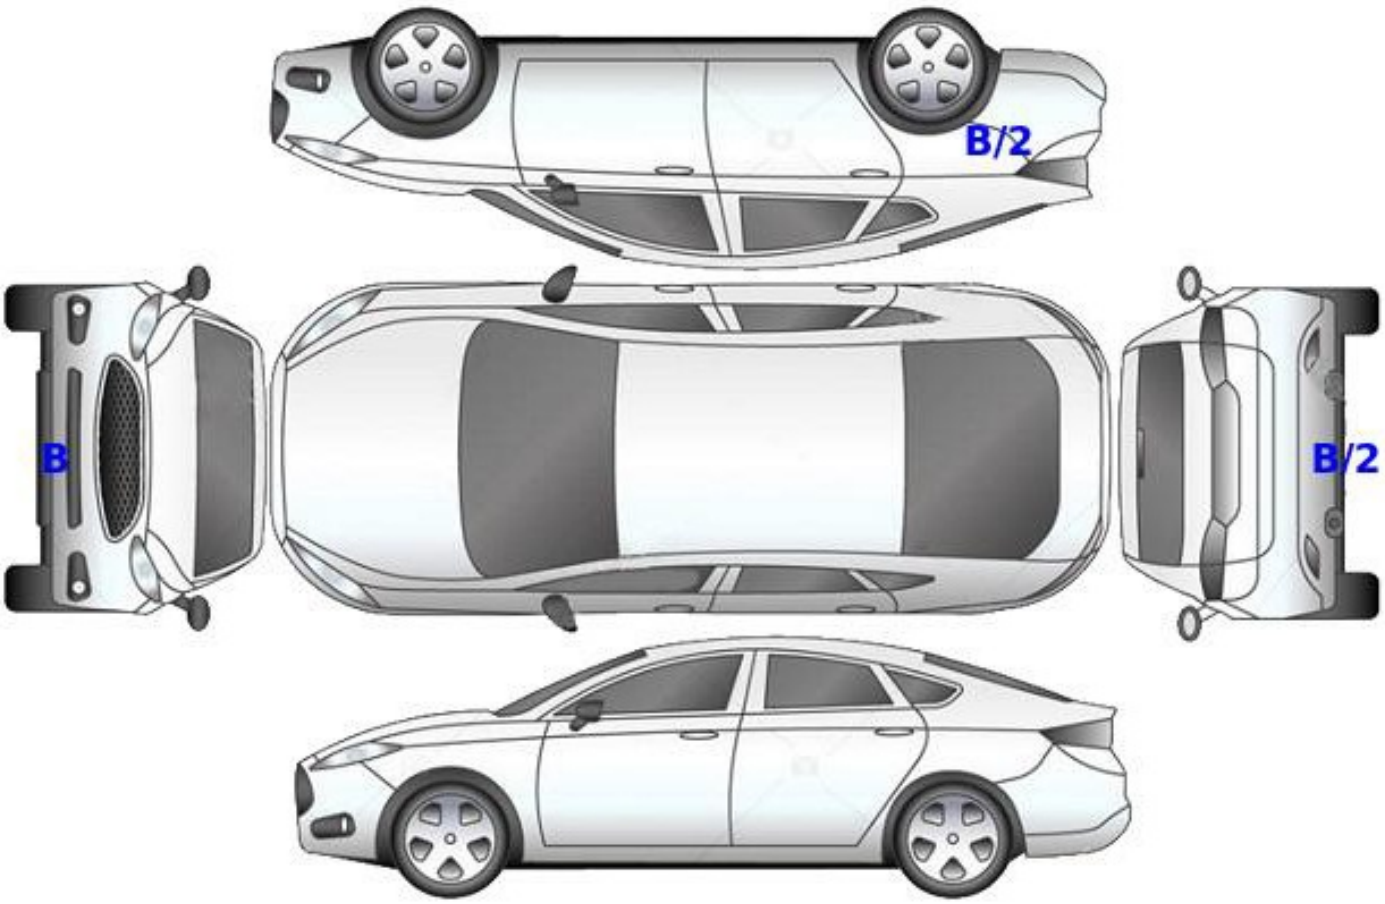
Kaporta Kontrolü(Değişmiş Boyanmış kontrolü)

Durum	Notlar
Araç Kaporta Aksamı		Standart dışı onarım, rötüş, boya atması, ezik ve çizikler mevcut.
Araç Koltukları Mekanizmaları		
Taban, Tavan, Koltuk ve Kapı Döşemeleri		Kir ve deformeler mevcut
Araç İç Donanımı ve Kumanda Kontrol Düğmeleri		
Aydınlatma ve İkaz Sistemi		
Silecekler		
Elektrik ve Elektronik Aksam		
Torpido ve Emniyet Kemerleri		
Lastik ve Jantlar		Jantlarda çizikler mevcut
Fren Sistemi ve Fren Hortumları		
Yürür Aksam		
Motor ve Motor Yağ Seviyesi		
Şanzıman		
Diferansiyel		
Direksiyon Sistemi		
Eğlence Sistemi (Radyo vs.)		
Park Sensörleri		
Araç Altı		
Akü		
Klima		
Cam ve Cam Düğmeleri		
Kayışlar ve Rulmanlar		
Egzoz Sistemi ve Susturucular		
Soğutma Sistemi ve Soğutma Suyu		Soğutma sıvısı kirli.

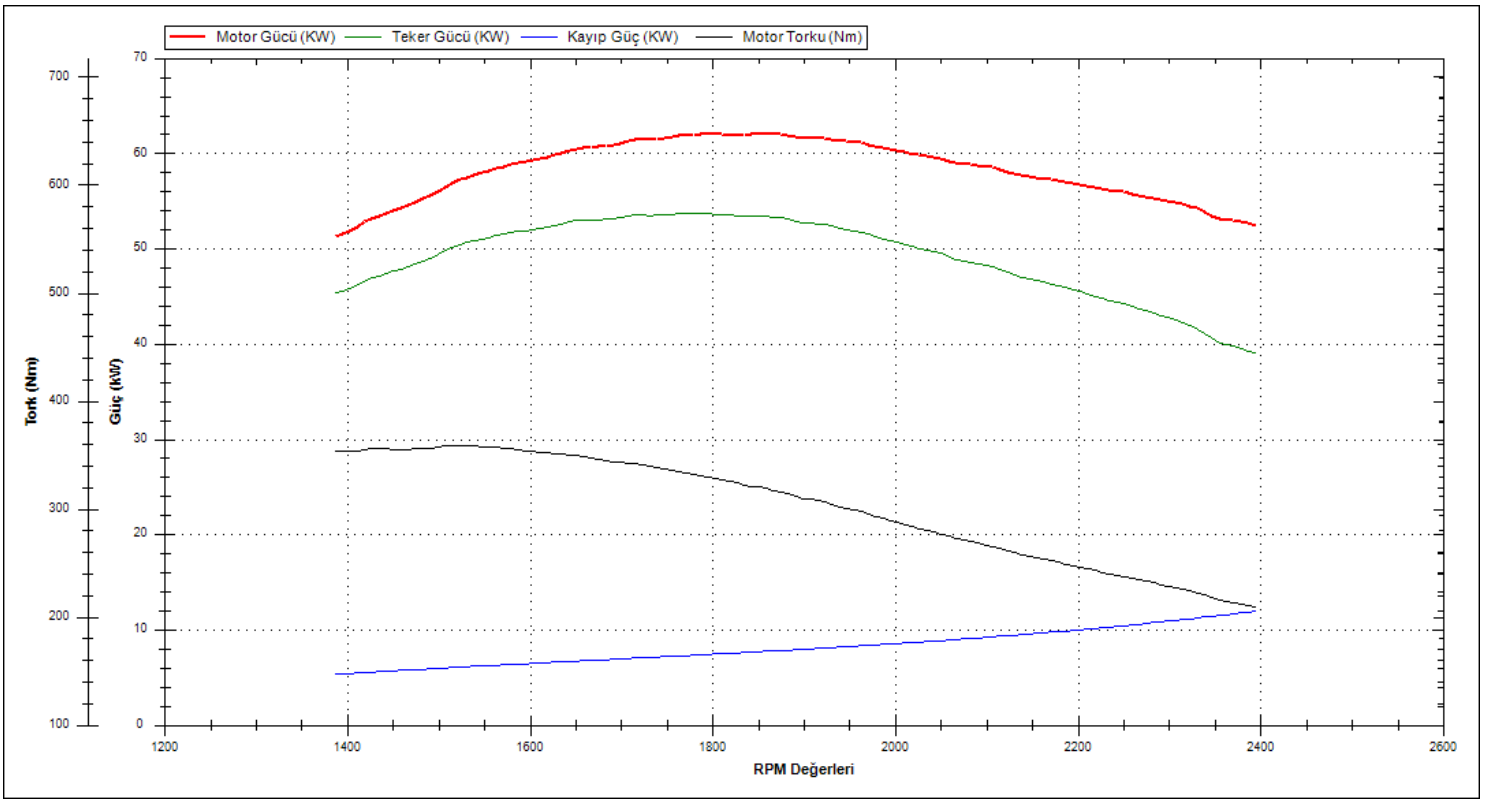
RPM (Devir/dk) Grafiği

Ölçülen Motor Torku	Teker Torku	Teker Gücü	Test Hızı
358	315	53	111
NM	NM	KW	km/h

Ruhsat Verisi Güç	Test Sonucu Güç	Kayıp Güç	Performans %
70	62	11	88,57
KW	KW	KW
