Doğuş D-Expert Ekspertiz ve Danışmanlık Anonim Şirketi

Full Plus Ekspertiz

06EF5019

Plaka	06EF5019	**Şanzıman Tipi**	Manuel
KM	162963	**Yakıt Cinsi**	Benzin + Lpg
Şase	NM435600006Y55304	**Motor Gücü**	70 kw
Marka	Fiat	**Motor Hacmi**	1368cc
Rengi	GRİ	**Model**	Egea
İlk Tescil Tarihi	28-12-2022	**Sonraki Muayene Tar.**	23-09-2027
Model Yılı	2022	**Araç Tipi**	Sedan
Ruhsat Sahibi	TAN OTO	**Kapı Sayısı**	4 Kapı

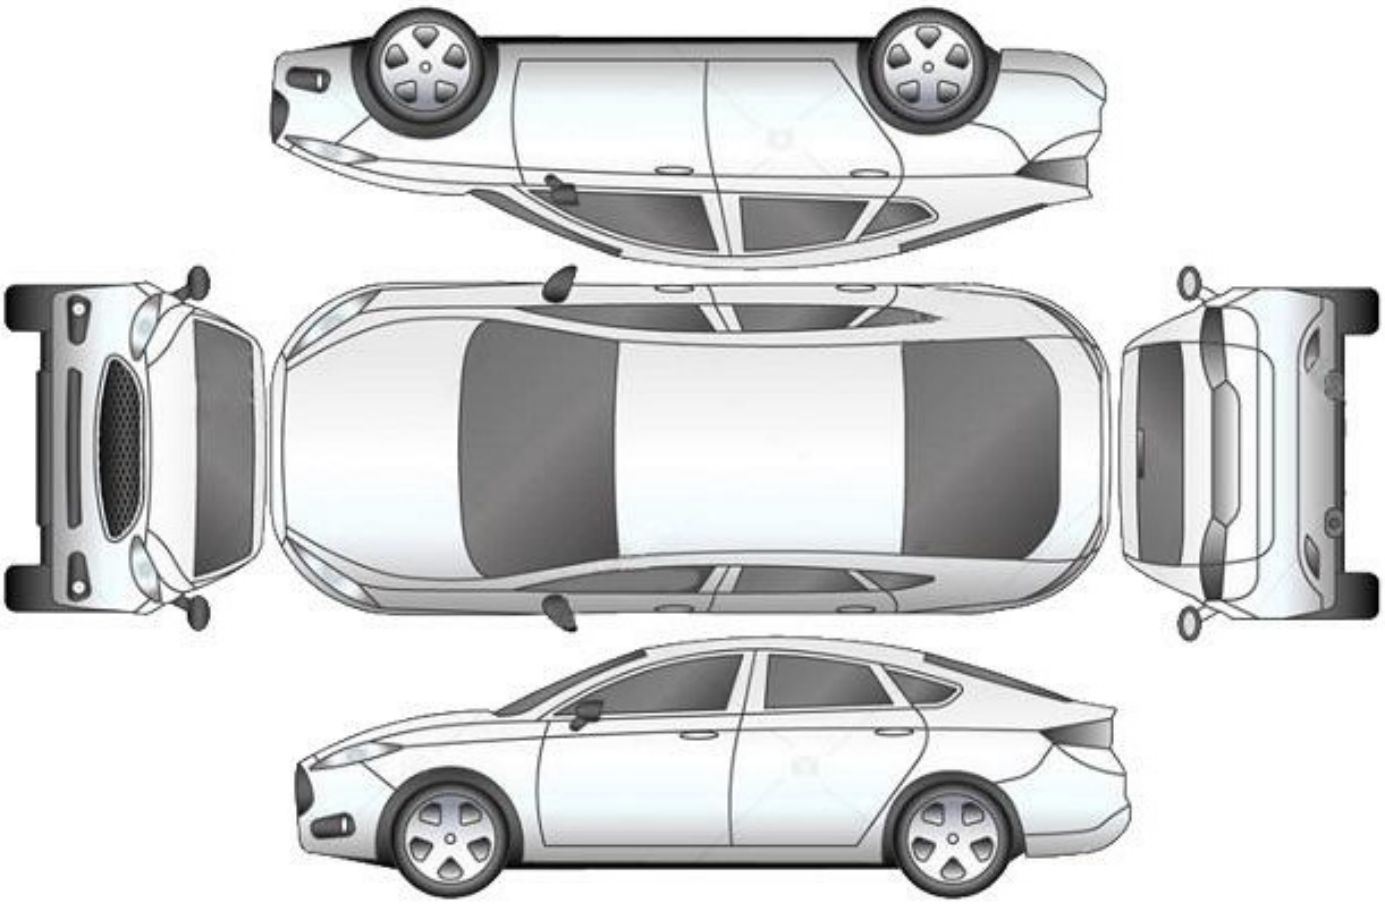
Kaporta Kontrolü(Değişmiş Boyanmış kontrolü)

*****Araçta değişmiş ve boyanmış parça bulunmamaktadır*****
