Full Plus Ekspertiz

06EEY636

Plaka	06EEY636	**Şanzıman Tipi**	Otomatik
KM	86002	**Yakıt Cinsi**	Dizel
Şase	NM43560000U042470	**Motor Gücü**	96 kw
Motor Hacmi	1598cc	**Marka**	Fiat
Rengi	BEYAZ	**Model**	Egea
İlk Tescil Tarihi	10-01-2024	**Sonraki Muayene Tar.**	21-09-2026
Model Yılı	2023	**Araç Tipi**	Sedan
Ruhsat Sahibi	TAN OTO	**Kapı Sayısı**	4 Kapı

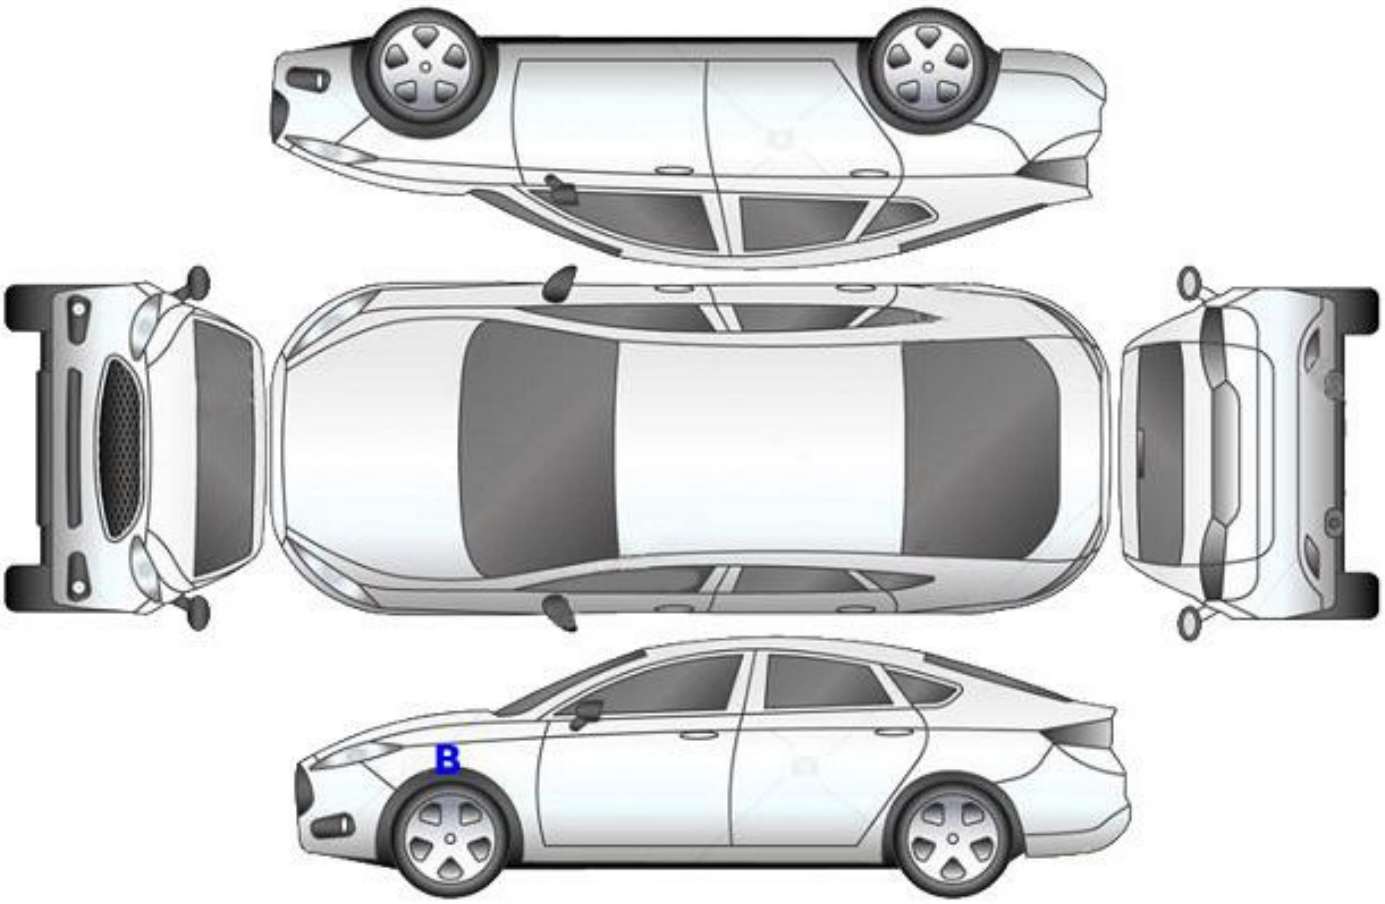
Kaporta Kontrolü(Değişmiş Boyanmış kontrolü)

Hasarlar ile ilgili notlar;
Sol ön Çamurluk işlemli boyalı. Araç genelinde yüzeysel çizikler mevcut.
Test hattı ile ilgili notlar;
Süspansiyon Ölçüm Değerleri tolerans aralığı dışındadır. Servis tespiti önerilir.
Diğer notlar;
Yakıt miktarı düşük olduğundan Dyno test yapılmadı. Araçta etiket ,logo söküm izleri mevcut.
