Full Plus Ekspertiz

34HDR282

Plaka	34HDR282	**Şanzıman Tipi**	Otomatik
KM	87688	**Yakıt Cinsi**	Dizel
Şase	NM435600006Z92648	**Motor Gücü**	96 kw
Motor Hacmi	1598cc	**Marka**	Fiat
Rengi	GRİ	**Model**	EgeaCross
İlk Tescil Tarihi	30-07-2023	**Sonraki Muayene Tar.**	aN-aN-0NaN
Model Yılı	2023	**Araç Tipi**	Hatchback
Ruhsat Sahibi	TAN OTO	**Kapı Sayısı**	5 Kapı

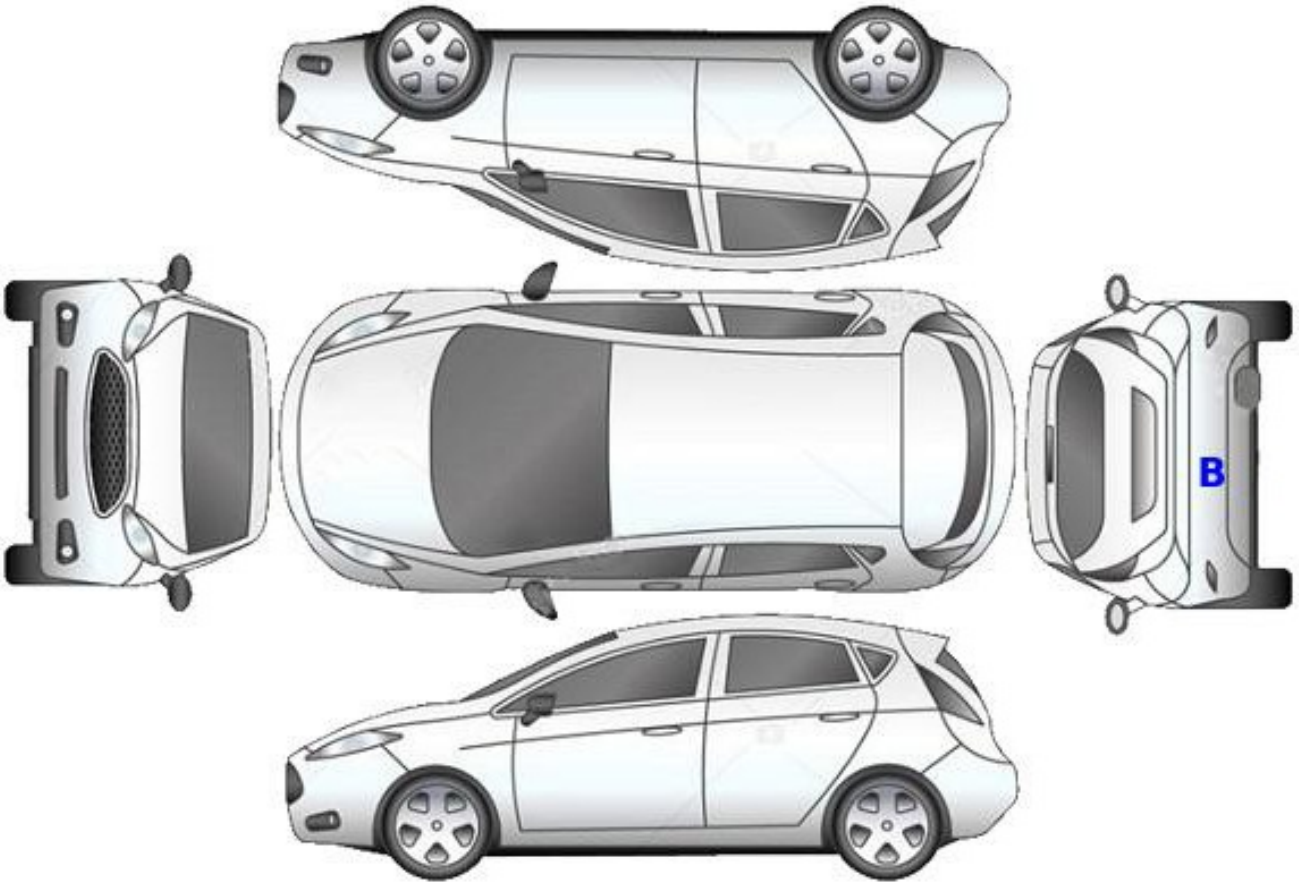
Kaporta Kontrolü(Değişmiş Boyanmış kontrolü)

B: Boyalı **B/2: Lokal Boyalı** **D: Değişmiş**
