| Rapor No: | 06-01-2518867 | Araç Giriş Tarihi: | 07.09.2026 15:15 | Araç Çıkış Tarihi: | 09.09.2026 16:12 |

# Full Plus Ekspertiz

# 06EIK852

| **Marka** | Fiat | **Motor Hacmi** | 1598cc |

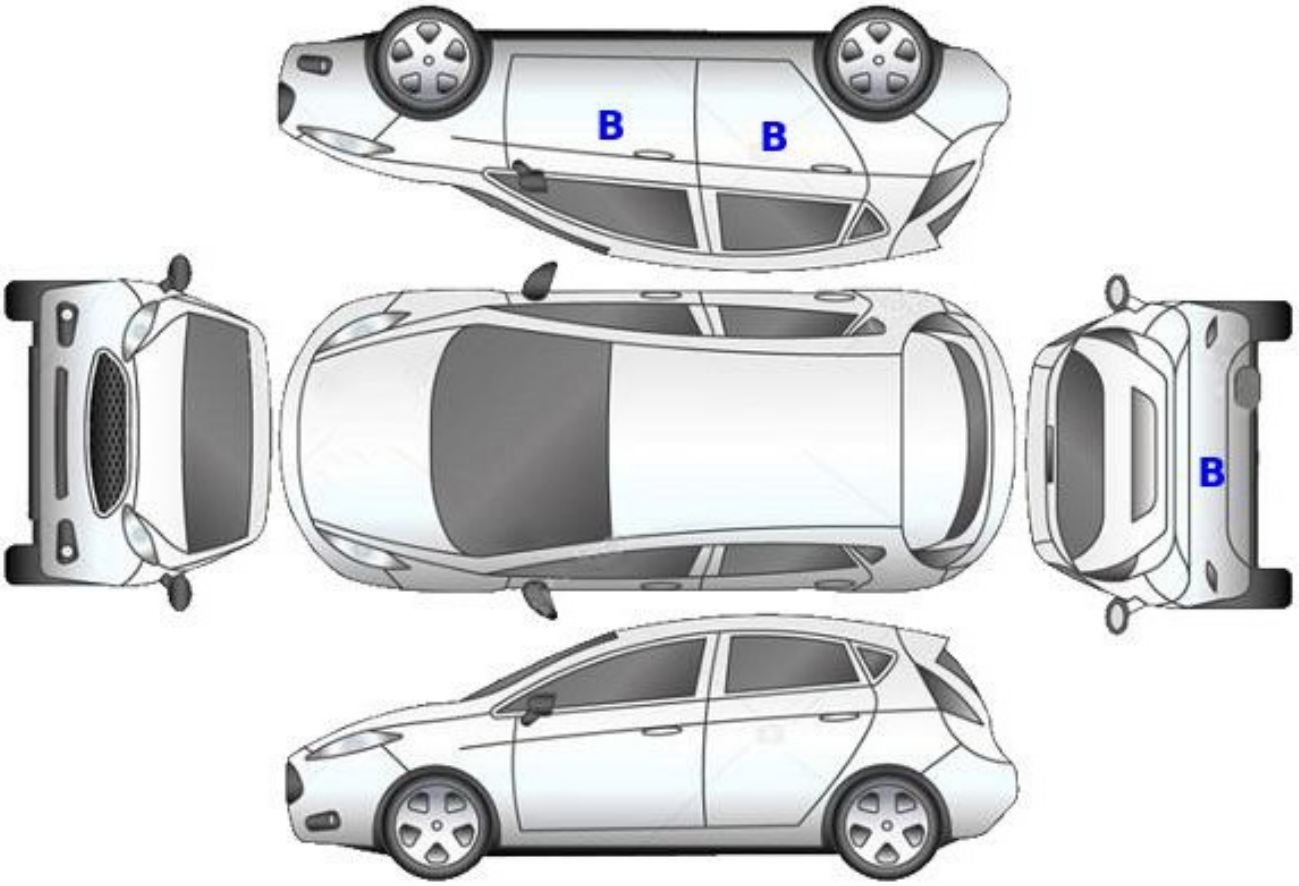
## Kaporta Kontrolü(Değişmiş Boyanmış kontrolü)

| | Durum | Notlar |
|---|---|---|
| Araç Kaporta Aksamı | | Yakıcı madde izi ufak ezik ve çizikler mevcut |
