Rapor Tarihi:	25.02.2026 10:52	Bayi No:	0601	Sayfa:	1/13
Rapor No:	06-01-1466299	Araç Giriş Tarihi:	25.02.2026 09:12	Araç Çıkış Tarihi:	25.02.2026 10:52
Mersis No:	0309073518100001

Full Plus Ekspertiz

41FZ553

Plaka	41FZ553	**Şanzıman Tipi**	Manuel
KM	179467	**Yakıt Cinsi**	Dizel
Şase	NM432300003191923	**Motor Gücü**	70 kw
Motor Hacmi	1248cc	**Marka**	Fiat
Rengi	SİYAH	**Model**	Linea
İlk Tescil Tarihi	23-10-2012	**Sonraki Muayene Tar.**	27-09-2027
Model Yılı	2012	**Araç Tipi**	Sedan
Ruhsat Sahibi	TAN OTO	**Kapı Sayısı**	4 Kapı

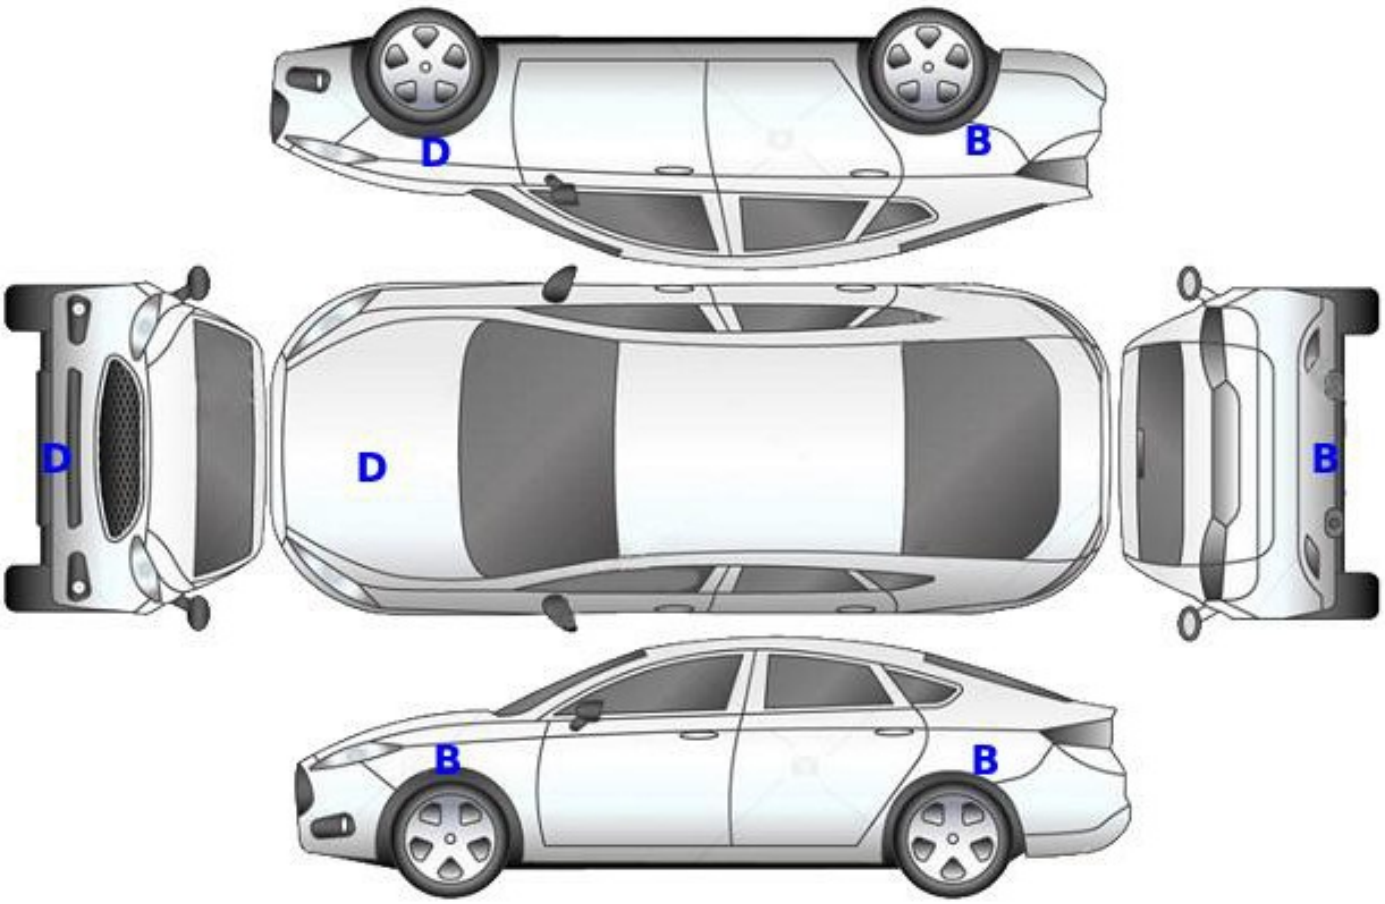
Kaporta Kontrolü(Değişmiş Boyanmış kontrolü)

B: Boyalı **B/2: Lokal Boyalı** **D: Değişmiş**

Parça Grubu	Parça ve Hasar
Kaporta	Ön Panel - Değişmiş
Motorsoğutması	Kayış - Ses Yapıyor

Hasarlar ile ilgili notlar;
Sağ ön şase ezik ve eğik. Sağ kılıç sacı ezik, ön tampon demiri değişmiş. Sol şase hafif ezik. Sol ön çamurluk bağlantı cıvataları işlemli.
Test hattı ile ilgili notlar;
Yanal Kayma Ölçüm Değerleri tolerans aralığı dışındadır. Servis tespiti önerilir.
Diğer notlar;
Araç ilk çalıştırmada gürültülü sesli çalışma mevcut, kayış ses yapıyor. Araç ta sarsıntılı çalışma mevcut enjektörler ses yapıyor. kızdırma uyarı ikaz lambası geç sönüyor. Dyno testi yapılmadı.
