Full Plus Ekspertiz

06EEY897

Plaka	06EEY897	**Şanzıman Tipi**	Otomatik
KM	62229	**Yakıt Cinsi**	Dizel
Şase	WF0MXXGCHMPU41867	**Motor Gücü**	84 kw
Marka	Ford	**Motor Hacmi**	1499cc
Rengi	GRİ	**Model**	Focus
İlk Tescil Tarihi	10-01-2024	**Sonraki Muayene Tar.**	12-10-2026
Model Yılı	2023	**Araç Tipi**	Sedan
Ruhsat Sahibi	TAN OTO	**Kapı Sayısı**	4 Kapı

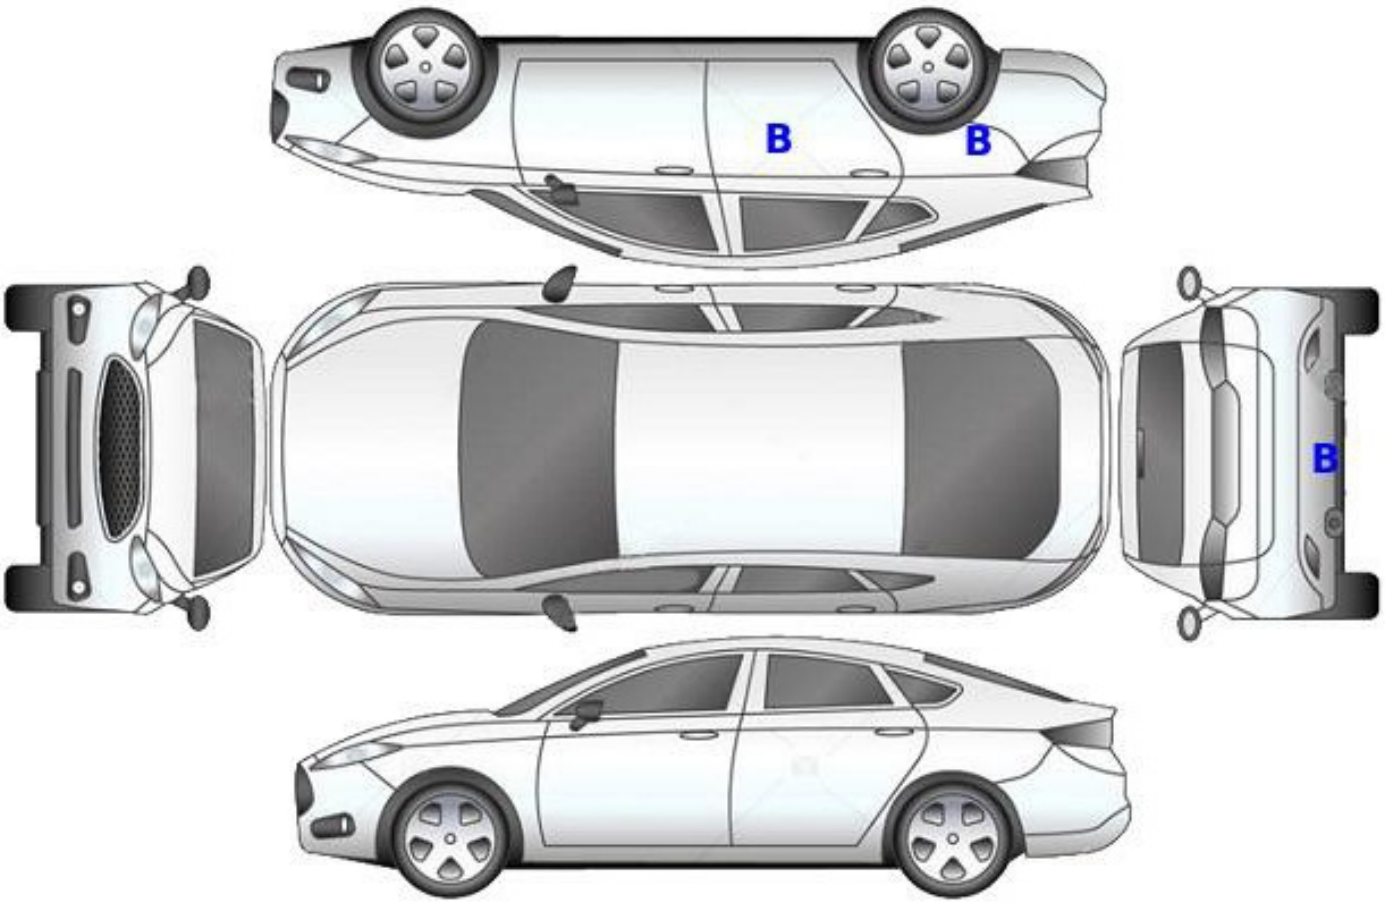
Kaporta Kontrolü(Değişmiş Boyanmış kontrolü)

B: Boyalı **B/2: Lokal Boyalı** **D: Değişmiş**
