Doğuş D-Expert Ekspertiz ve Danışmanlık Anonim Şirketi

Full Plus Ekspertiz

06AE3277

Plaka	06AE3277	**Şanzıman Tipi**	Otomatik
KM	83966	**Yakıt Cinsi**	Dizel
Şase	WF0AXXWPMAJU64301	**Motor Gücü**	88 kw
Motor Hacmi	1499cc	**Marka**	Ford
Rengi	BEYAZ	**Model**	Kuga
İlk Tescil Tarihi	04-09-2018	**Sonraki Muayene Tar.**	10-09-2027
Model Yılı	2018	**Araç Tipi**	SUV
Ruhsat Sahibi	TAN OTO	**Kapı Sayısı**	5 Kapı

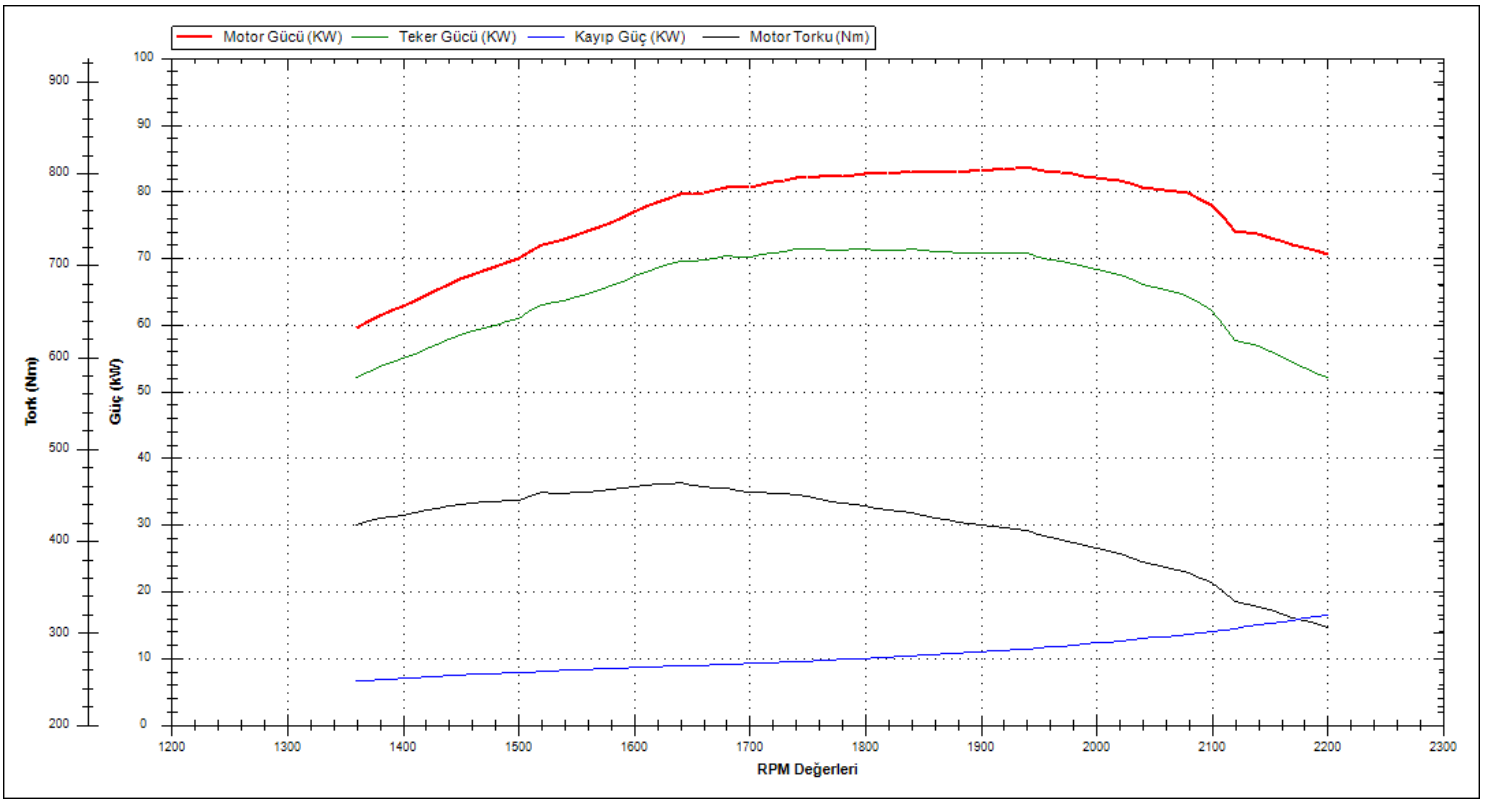
RPM (Devir/dk) Grafiği

Ölçülen Motor Torku	Teker Torku	Teker Gücü	Test Hızı
462	405	71	116
NM	NM	KW	km/h

Ruhsat Verisi Güç	Test Sonucu Güç	Kayıp Güç	Performans %
88	83	16	94,32
KW	KW	KW
