Doğuş D-Expert Ekspertiz ve Danışmanlık Anonim Şirketi

Rapor Tarihi:	30.09.2026 12:14	Bayi No:	0601	Sayfa:	1/10
Rapor No:	06-01-1525228	Araç Giriş Tarihi:	30.09.2026 11:39	Araç Çıkış Tarihi:	30.09.2026 12:14
Mersis No:	0309073518100001

Full Plus Ekspertiz

Plaka	06FRR502	**Şanzıman Tipi**	Otomatik
KM	155862	**Yakıt Cinsi**	Dizel
Şase	WF0AXXWPMAKL32143	**Motor Gücü**	88 kw
Motor Hacmi	1499cc	**Marka**	Ford
Rengi	BEYAZ	**Model**	Kuga
İlk Tescil Tarihi	05-07-2019	**Sonraki Muayene Tar.**	13-06-2028
Model Yılı	2019	**Araç Tipi**	SUV
Ruhsat Sahibi	TAN OTO	**Kapı Sayısı**	5 Kapı

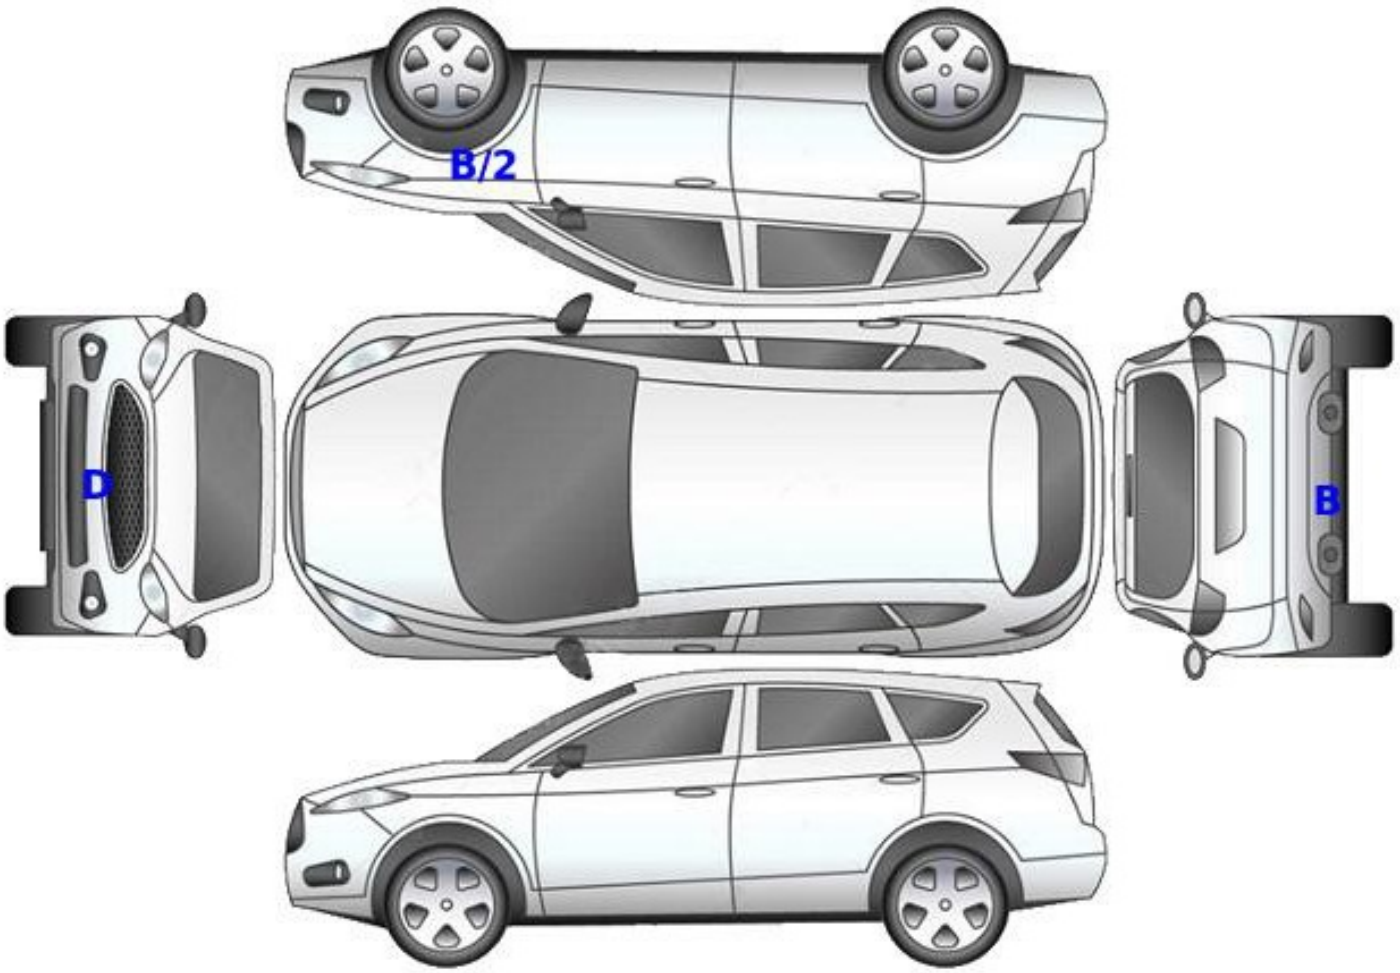
Kaporta Kontrolü(Değişmiş Boyanmış kontrolü)

B: Boyalı **B/2: Lokal Boyalı** **D: Değişmiş**

Durum	Notlar
Araç Kaporta Aksamı		Standart dışı onarım, rötüş, noktasal ezik, taş izi ve çizik mevcyt
Araç Koltukları Mekanizmaları		
Taban, Tavan, Koltuk ve Kapı Döşemeleri		Çizik ve deforme
Araç İç Donanımı ve Kumanda Kontrol Düğmeleri		
Aydınlatma ve İkaz Sistemi		
Silecekler		
Elektrik ve Elektronik Aksam		
Torpido ve Emniyet Kemerleri		
Lastik ve Jantlar		Jantlarda çizikler mevcut
Fren Sistemi ve Fren Hortumları		
Yürür Aksam		
Motor ve Motor Yağ Seviyesi		Arka krank keçesi hafif yağ kaçağı
Şanzıman		Yağ kaçağı
Diferansiyel		
Direksiyon Sistemi		
Eğlence Sistemi (Radyo vs.)		
Park Sensörleri		
Araç Altı		Pas, korozyon mevcut
Akü		Akü değerleri görülemediği için akü testi yapılamadı.
Klima		
Cam ve Cam Düğmeleri		Ön cam ufak taş izleri.
Kayışlar ve Rulmanlar		V kayışı çatlak
Egzoz Sistemi ve Susturucular		
Soğutma Sistemi ve Soğutma Suyu
