Doğuş D-Expert Ekspertiz ve Danışmanlık Anonim Şirketi

Rapor Tarihi:	02.09.2026 16:42	Bayi No:	0601	Sayfa:	1/11
Rapor No:	06-01-2515570	Araç Giriş Tarihi:	26.08.2026 17:29	Araç Çıkış Tarihi:	02.09.2026 16:42
Mersis No:	0309073518100001

Full Plus Ekspertiz

Plaka	06DLB597	**Şanzıman Tipi**	Manuel
KM	123437	**Yakıt Cinsi**	Dizel
Şase	NM0LXXTACLNA74990	**Motor Gücü**	73 kw
Motor Hacmi	1499cc	**Marka**	Ford
Rengi	BEYAZ	**Model**	Tourneo Courier
İlk Tescil Tarihi	26-01-2023	**Sonraki Muayene Tar.**	00-00-0000
Model Yılı	2022	**Araç Tipi**	Camlıvan
Ruhsat Sahibi	TAN OTO	**Kapı Sayısı**	5 Kapı

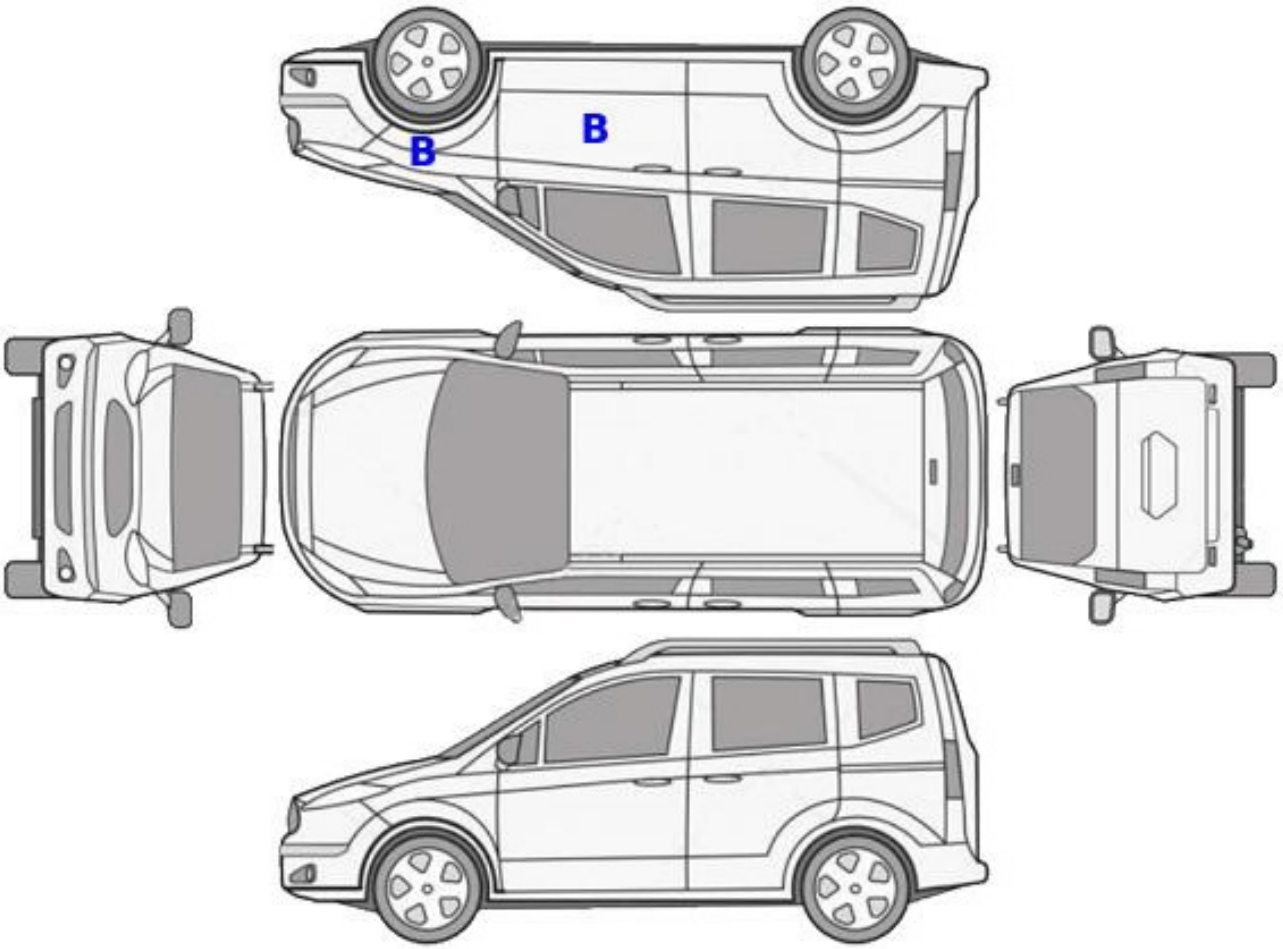
Kaporta Kontrolü(Değişmiş Boyanmış kontrolü)

B: Boyalı **B/2: Lokal Boyalı** **D: Değişmiş**
