Full Plus Ekspertiz

06FIH138

Plaka	06FIH138	**Şanzıman Tipi**	Manuel
KM	28521	**Yakıt Cinsi**	Dizel
Şase	NM0EXXTTRESP75376	**Motor Gücü**	121 kw
Marka	Ford	**Motor Hacmi**	1996cc
Rengi	BEYAZ	**Model**	Transit
İlk Tescil Tarihi	28-07-2025	**Sonraki Muayene Tar.**	16-04-2027
Model Yılı	2025	**Araç Tipi**	Panelvan
Ruhsat Sahibi	TAN OTO	**Kapı Sayısı**	4 Kapı

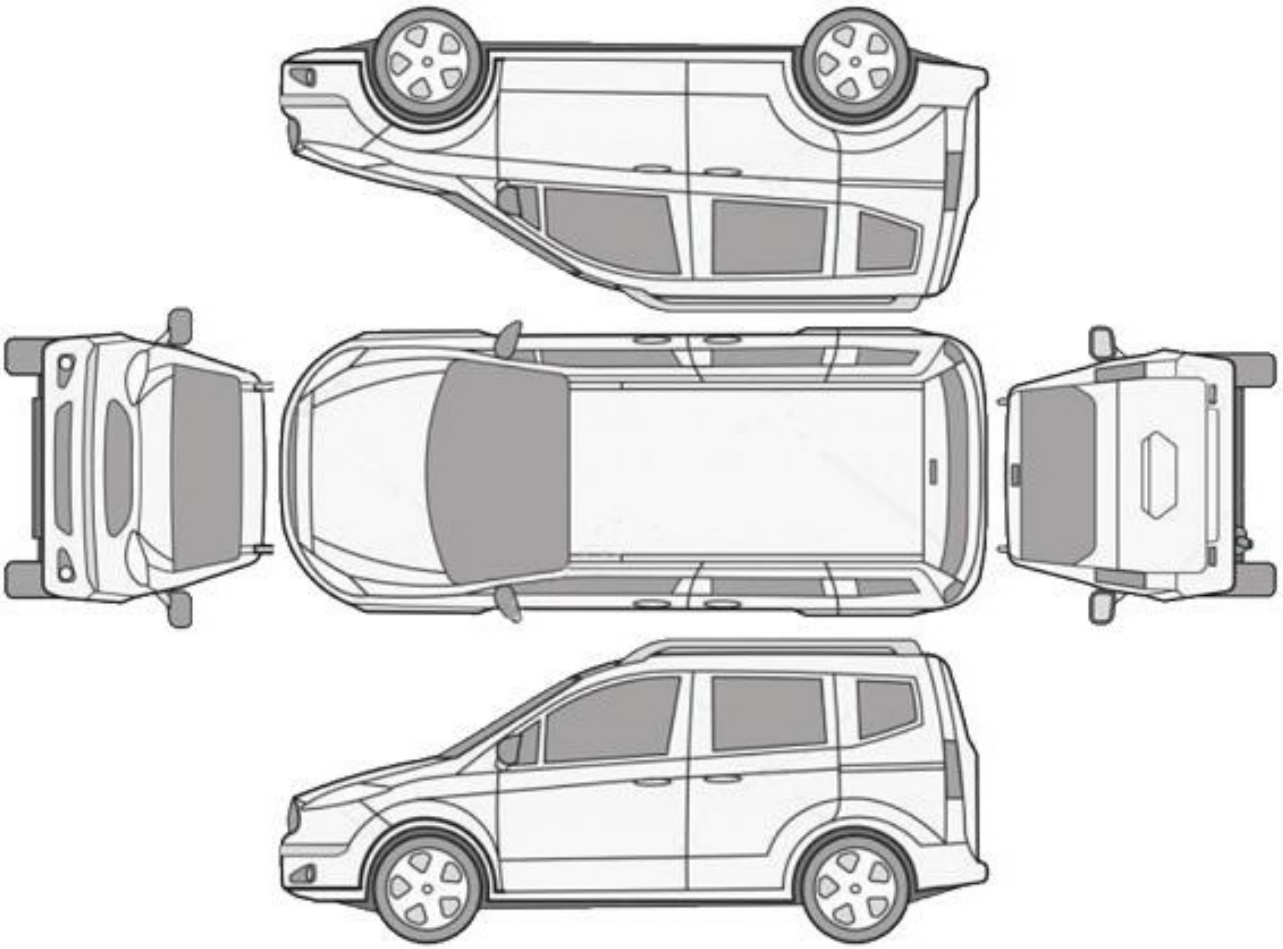
Kaporta Kontrolü(Değişmiş Boyanmış kontrolü)

*****Araçta değişmiş ve boyanmış parça bulunmamaktadır*****
