Rapor Tarihi:	29.07.2026 15:37	Bayi No:	0601	Sayfa:	1/11
Rapor No:	06-01-2461380	Araç Giriş Tarihi:	06.02.2026 10:20	Araç Çıkış Tarihi:	29.07.2026 15:37
Mersis No:	0309073518100001

Full Plus Ekspertiz

34GLV927

Plaka	34GLV927	**Şanzıman Tipi**	Otomatik
KM	54650	**Yakıt Cinsi**	Dizel
Şase	NM0CXXTTRCPK71492	**Motor Gücü**	121 kw
Marka	Ford	**Motor Hacmi**	1995cc
Rengi	BEYAZ	**Model**	Transit
İlk Tescil Tarihi	03-04-2023	**Sonraki Muayene Tar.**	aN-aN-0NaN
Model Yılı	2023	**Araç Tipi**	Panelvan (Kamyonet**)
Ruhsat Sahibi	TAN OTO	**Kapı Sayısı**	4 Kapı

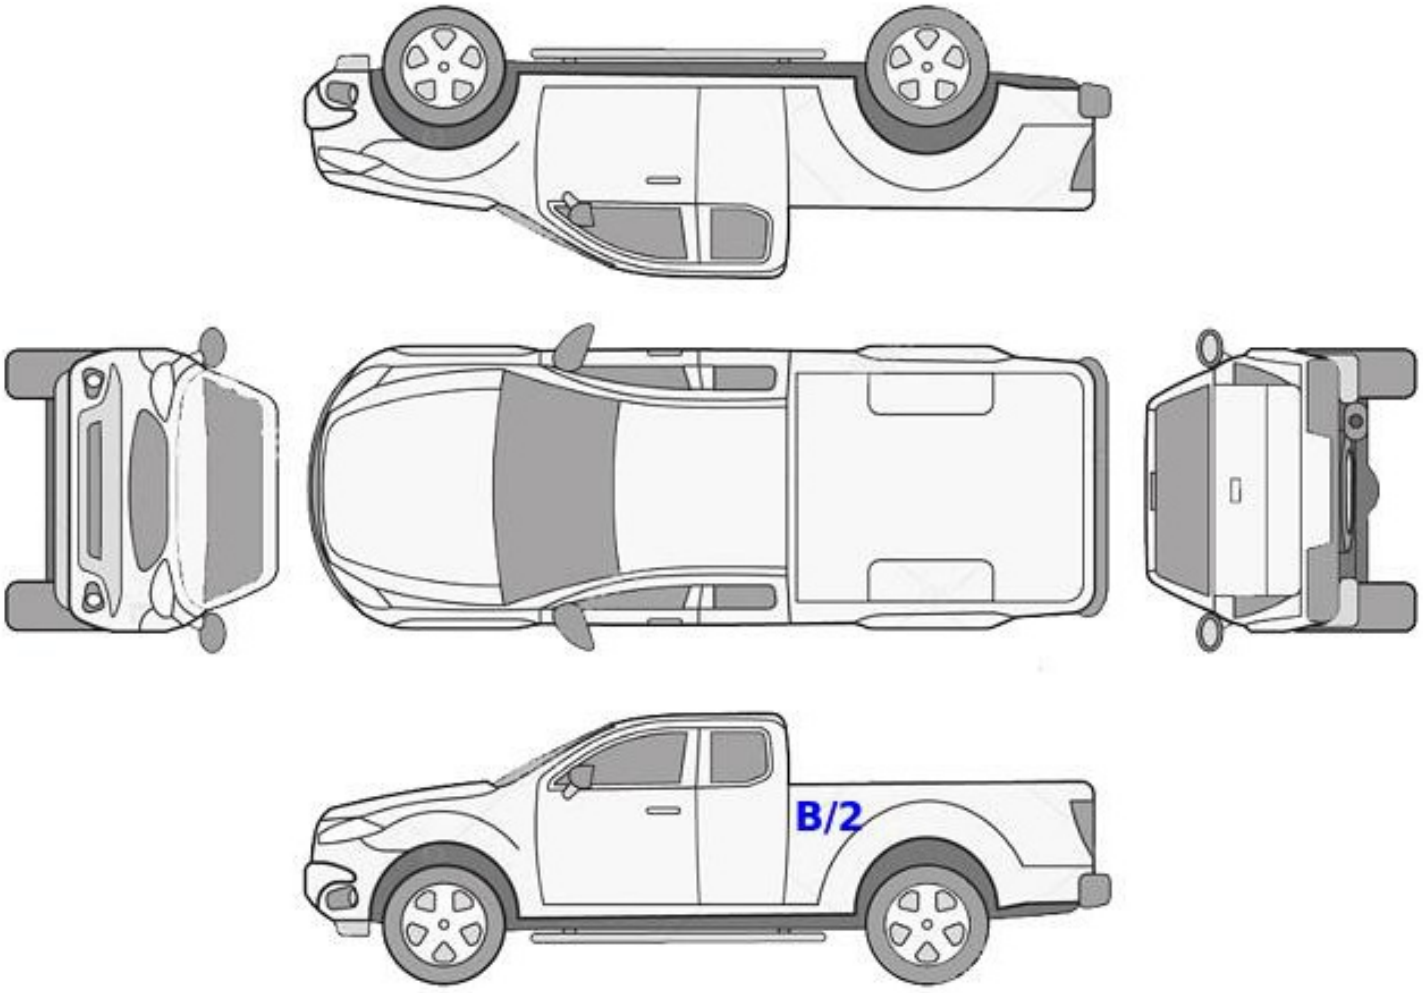
Kaporta Kontrolü(Değişmiş Boyanmış kontrolü)

B: Boyalı **B/2: Lokal Boyalı** **D: Değişmiş**
