Doğuş D-Expert Ekspertiz ve Danışmanlık Anonim Şirketi

Full Plus Ekspertiz

34GTN739

Plaka	34GTN739	**Şanzıman Tipi**	Manuel
KM	124404	**Yakıt Cinsi**	Dizel
Şase	NM0WXXTACWPD16395	**Motor Gücü**	55 kw
Motor Hacmi	1499cc	**Marka**	Ford
Rengi	BEYAZ	**Model**	Transit Courier
İlk Tescil Tarihi	aN-aN-0NaN	**Sonraki Muayene Tar.**	aN-aN-0NaN
Model Yılı	2023	**Araç Tipi**	Panelvan
Ruhsat Sahibi	TAN OTO	**Kapı Sayısı**	4 Kapı

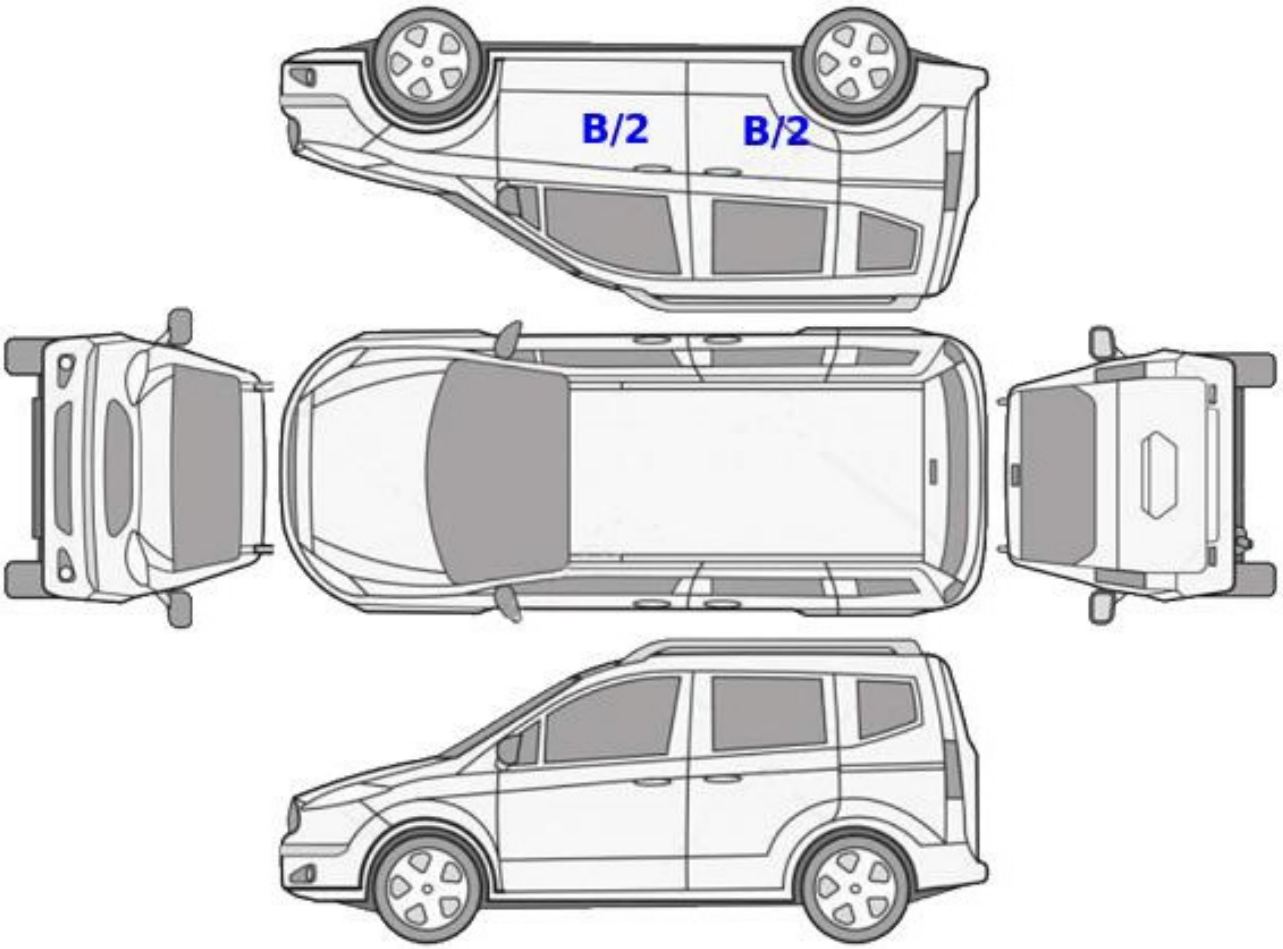
Kaporta Kontrolü(Değişmiş Boyanmış kontrolü)

B: Boyalı **B/2: Lokal Boyalı** **D: Değişmiş**

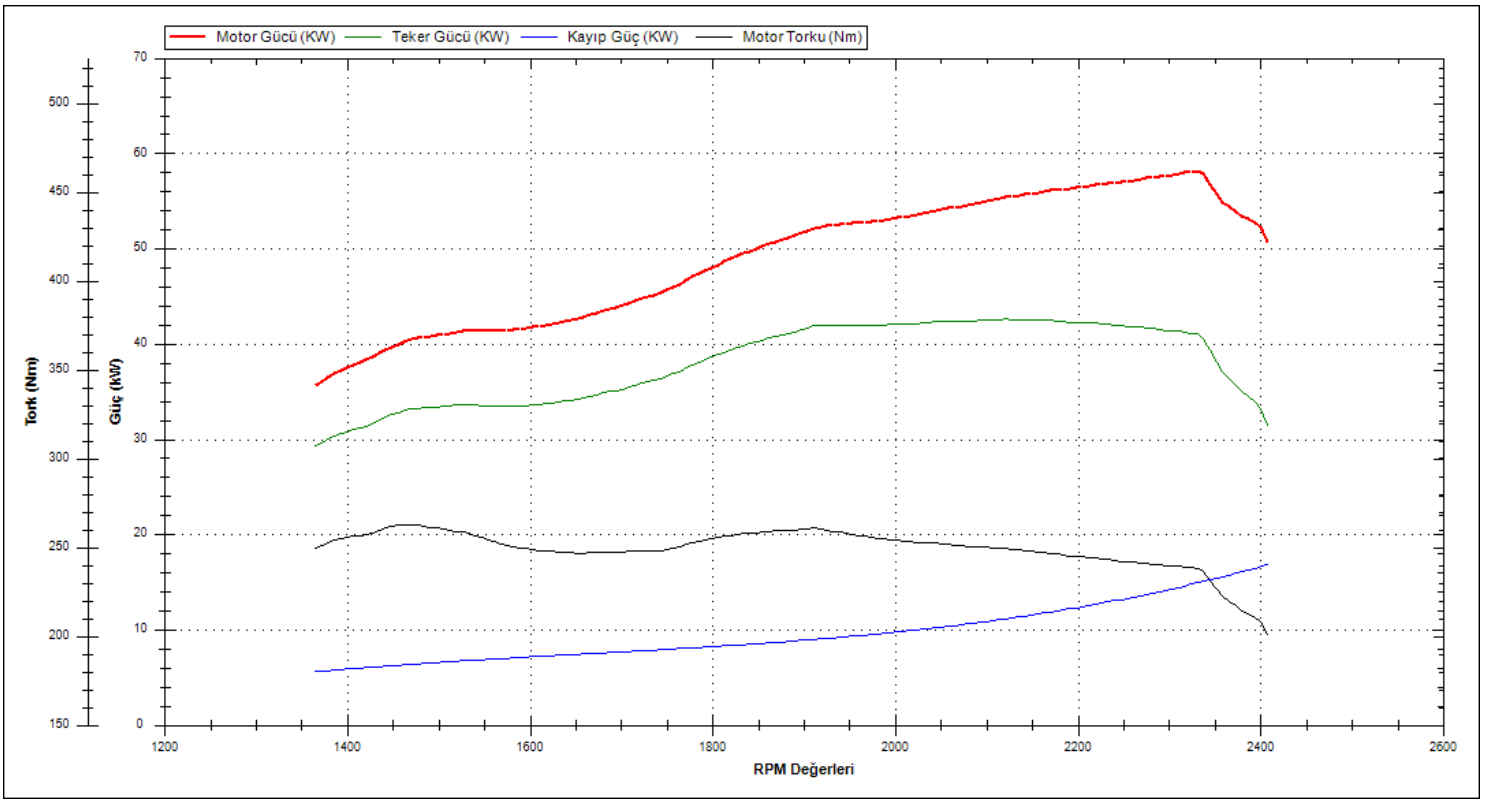
RPM (Devir/dk) Grafiği

Ruhsat Verisi Güç	Test Sonucu Güç	Kayıp Güç	Performans %
55	52	4	94,55
KW	KW	KW
