Doğuş D-Expert Ekspertiz ve Danışmanlık Anonim Şirketi

Full Plus Ekspertiz

06FHB617

Plaka	06FHB617	**Şanzıman Tipi**	Otomatik
KM	92037	**Yakıt Cinsi**	Benzin + Lpg
Şase	TMAJU81ABEJ626703	**Motor Gücü**	99 kw
Marka	Hyundai	**Motor Hacmi**	1591cc
Rengi	BEYAZ	**Model**	Ix35
İlk Tescil Tarihi	01-10-2014	**Sonraki Muayene Tar.**	14-06-2027
Model Yılı	2014	**Araç Tipi**	SUV
Ruhsat Sahibi	TAN OTO	**Kapı Sayısı**	5 Kapı

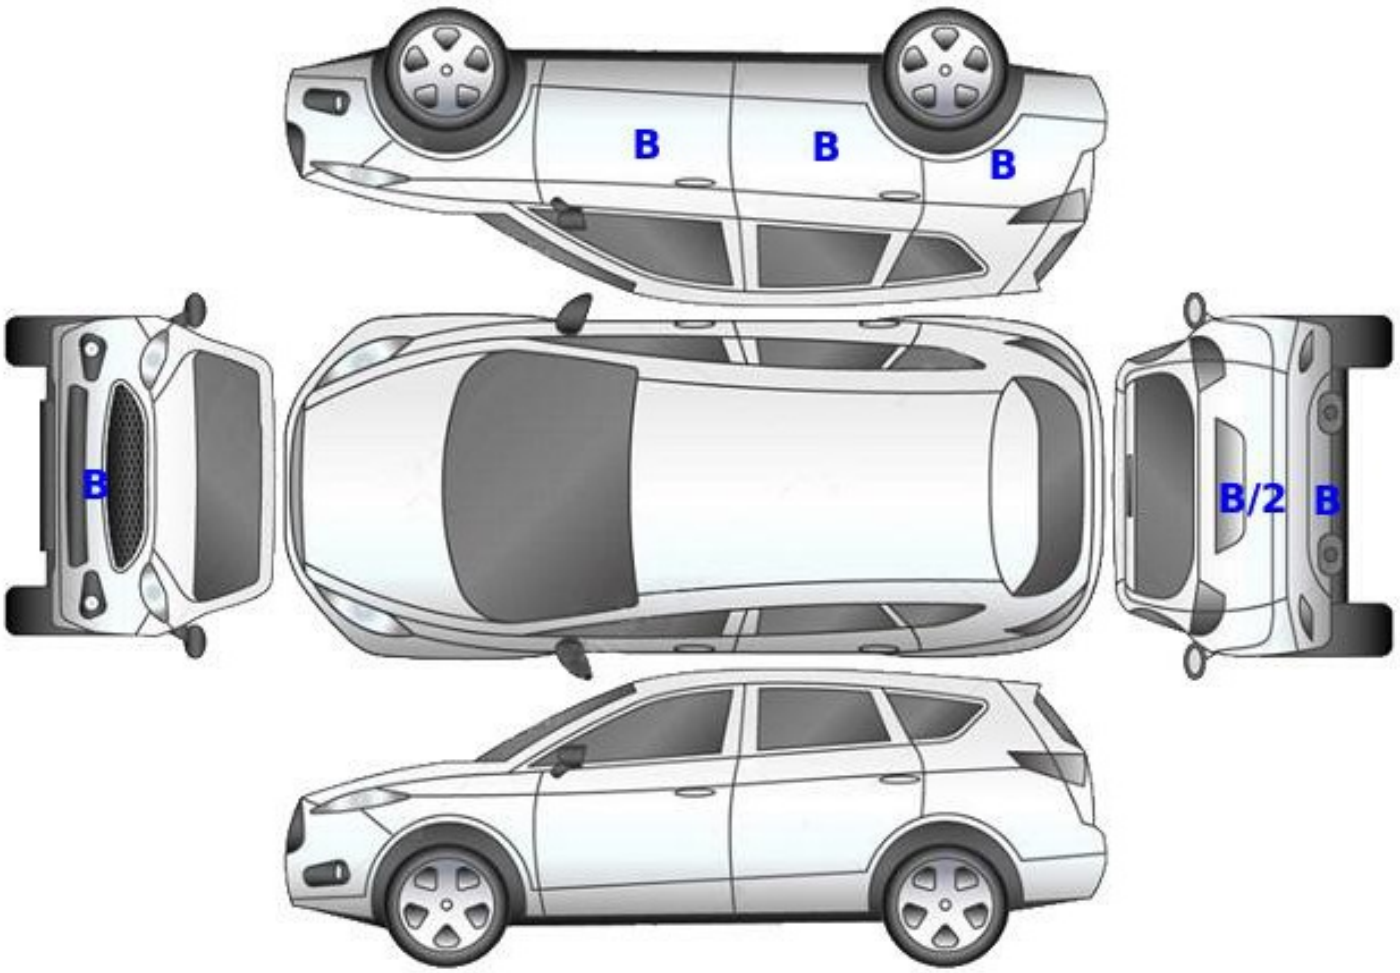
Kaporta Kontrolü(Değişmiş Boyanmış kontrolü)

B: Boyalı **B/2: Lokal Boyalı** **D: Değişmiş**

Parça Grubu	Parça ve Hasar
Marşbiyel, sağ	Marşbiyel, sağ - Boyalı
Kaporta	Sağ Üst Frangart - Lokal Boya
Kaporta	B-direk, sağ - Lokal Boya
Kaporta	C-direk, sağ - Lokal Boya
Döşemeler/Kapaklar	Döşemeler/Kapaklar - Çizik
Döşemeler/Kapaklar	Döşemeler/Kapaklar - Kirlenmiş
