Full Plus Ekspertiz

06DF0590

Plaka	06DF0590	**Şanzıman Tipi**	Otomatik
KM	95142	**Yakıt Cinsi**	Benzin + Lpg
Şase	TMAJ3812HGJ150559	**Motor Gücü**	130 kw
Ruhsat Motor No	G4FJGZ662159	**Motor Hacmi**	1591cc
Marka	Hyundai	**Rengi**	BEYAZ KUMBEYAZI
Model	Tucson	**İlk Tescil Tarihi**	05-04-2016
Sonraki Muayene Tar.	05-12-2026	**Model Yılı**	2016
Sonraki Egzoz Mua. Tar.	00-00-0000	**Araç Tipi**	SUV
Ruhsat Sahibi	TAN OTO	**Kapı Sayısı**	5 Kapı

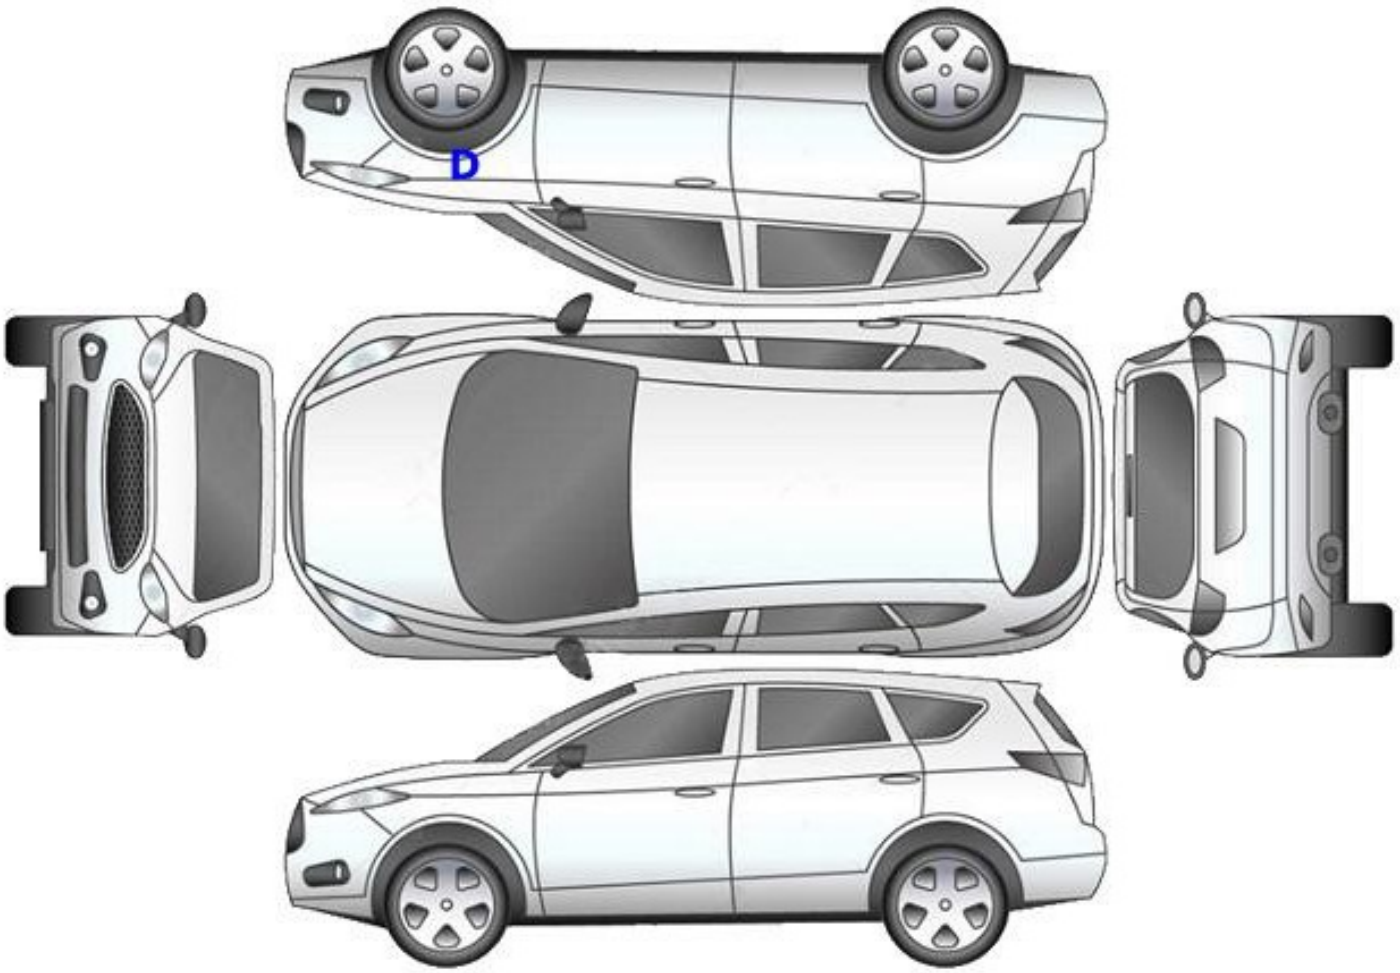
Kaporta Kontrolü(Değişmiş Boyanmış kontrolü)

B: Boyalı **B/2: Lokal Boyalı** **D: Değişmiş**
