Full Plus Ekspertiz

06CET364

Plaka	06CET364	**Şanzıman Tipi**	Otomatik
KM	90991	**Yakıt Cinsi**	Benzin
Şase	TMAJ3812GLJ139286	**Motor Gücü**	130 kw
Motor Hacmi	1591cc	**Marka**	Hyundai
Rengi	GRİ	**Model**	Tucson
İlk Tescil Tarihi	23-09-2020	**Sonraki Muayene Tar.**	09-10-2027
Model Yılı	2020	**Sonraki Egzoz Mua. Tar.**	aN-aN-0NaN
Araç Tipi	SUV	**Ruhsat Sahibi**	TAN OTO MOTORLU ARAÇLAR SANAYİ VE TİCARET ANONİM ŞİRKETİ
Kapı Sayısı	5 Kapı

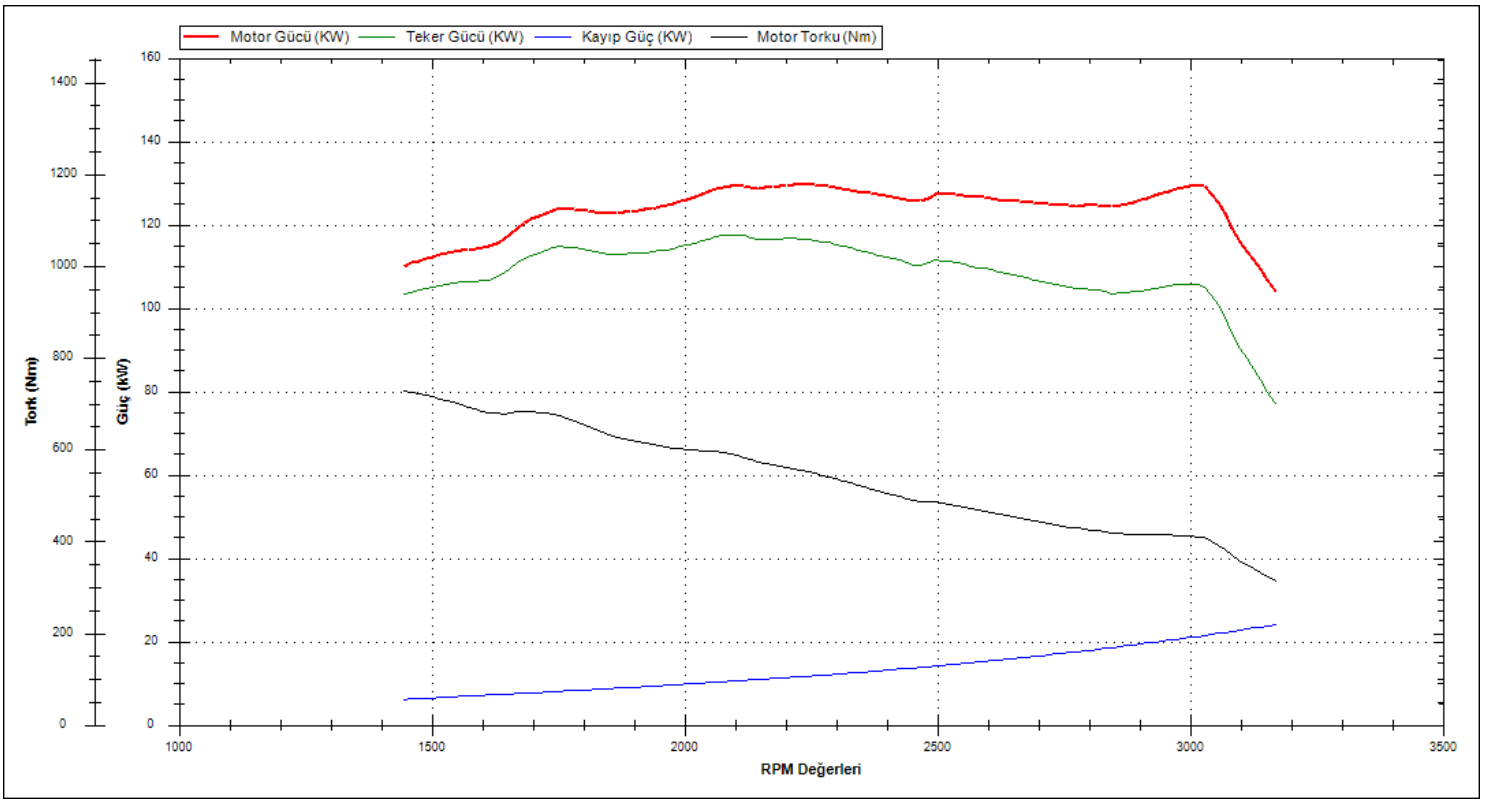
RPM (Devir/dk) Grafiği

Ruhsat Verisi Güç	Test Sonucu Güç	Kayıp Güç	Performans %
130	129	23	99,23
KW	KW	KW
