Doğuş D-Expert Ekspertiz ve Danışmanlık Anonim Şirketi

Rapor Tarihi:	29.09.2026 09:30	Bayi No:	0601	Sayfa:	1/10
Rapor No:	06-01-1524705	Araç Giriş Tarihi:	28.09.2026 14:04	Araç Çıkış Tarihi:	29.09.2026 09:30
Mersis No:	0309073518100001

Full Plus Ekspertiz

Plaka	06GC1970	**Şanzıman Tipi**	Otomatik
KM	187906	**Yakıt Cinsi**	Dizel
Şase	KNAFX41BGJ5731168	**Motor Gücü**	100 kw
Motor Hacmi	1582cc	**Marka**	Kia
Rengi	BEYAZ	**Model**	Cerato
İlk Tescil Tarihi	23-06-2017	**Sonraki Muayene Tar.**	25-07-2028
Model Yılı	2017	**Araç Tipi**	Sedan
Ruhsat Sahibi	TAN OTO	**Kapı Sayısı**	4 Kapı

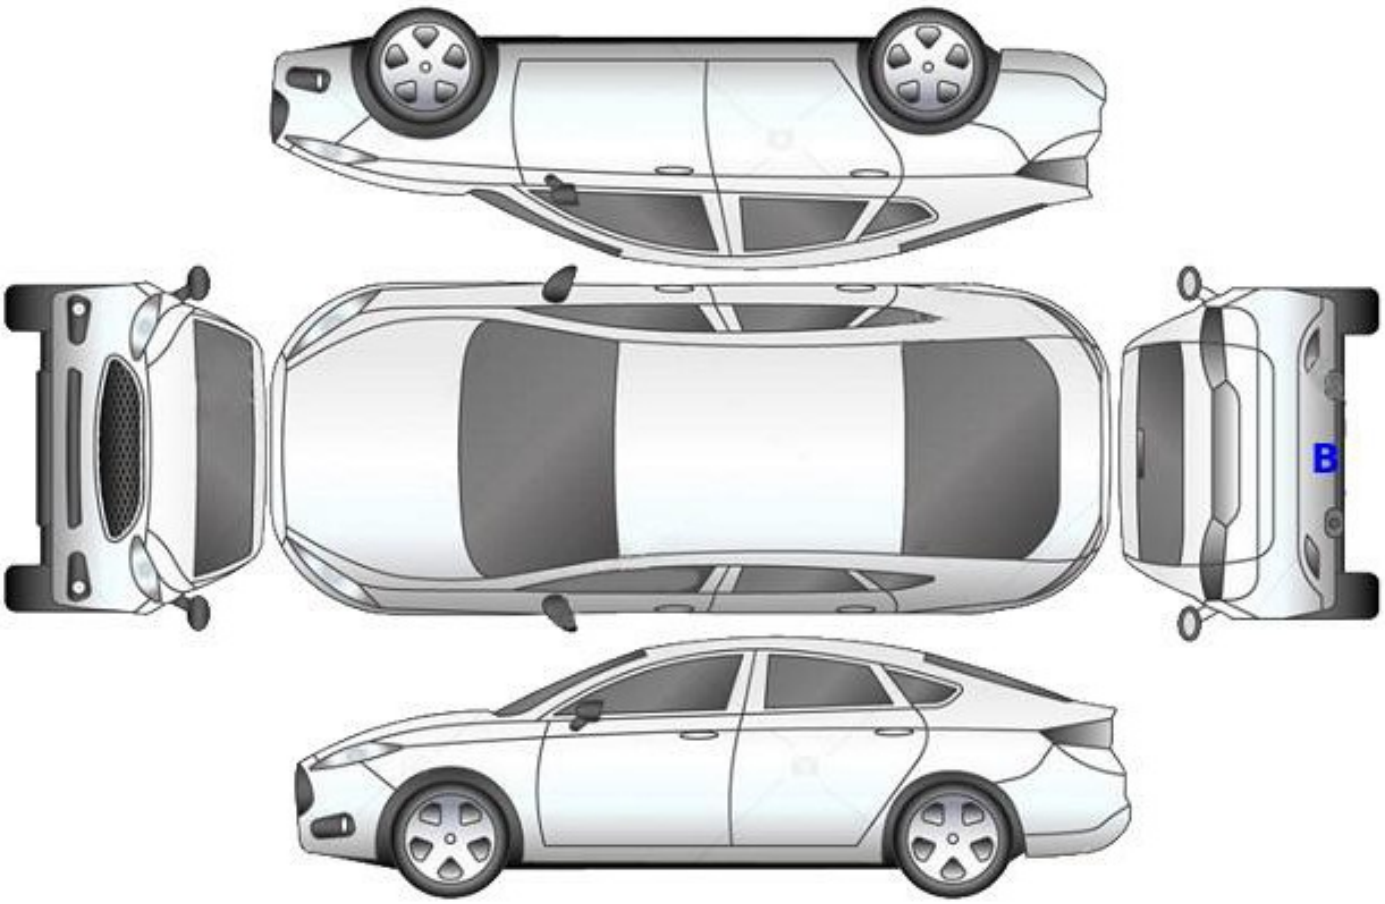
Kaporta Kontrolü(Değişmiş Boyanmış kontrolü)

B: Boyalı **B/2: Lokal Boyalı** **D: Değişmiş**
