**Doğuş D-Expert Ekspertiz ve Danışmanlık Anonim Şirketi**

| Rapor No: | 34-04-1524889 | Araç Giriş Tarihi: | 29.09.2026 10:55 | Araç Çıkış Tarihi: | 29.09.2026 12:00 |

# Full Plus Ekspertiz

# 34DB2515

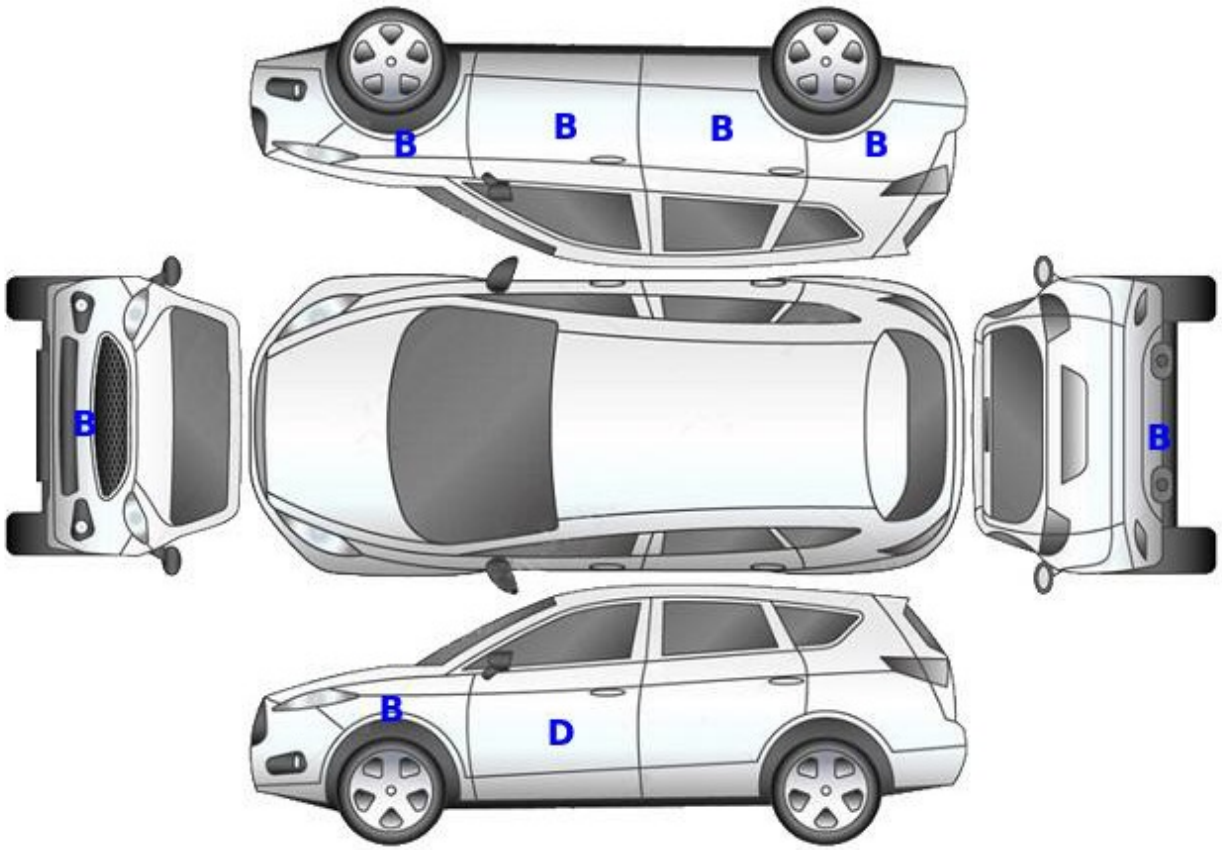
## Kaporta Kontrolü(Değişmiş Boyanmış kontrolü)

| Parça Grubu | Parça ve Hasar |
|---|---|
| Kaporta | Sağ Üst Frangart - Lokal Boya |
