| Rapor No: | 06-01-2516317 | Araç Giriş Tarihi: | 29.08.2026 10:12 | Araç Çıkış Tarihi: | 01.09.2026 15:31 |

# Full Plus Ekspertiz

# 06BKH593

| **Plaka** | 06BKH593 | **Şanzıman Tipi** | Otomatik |

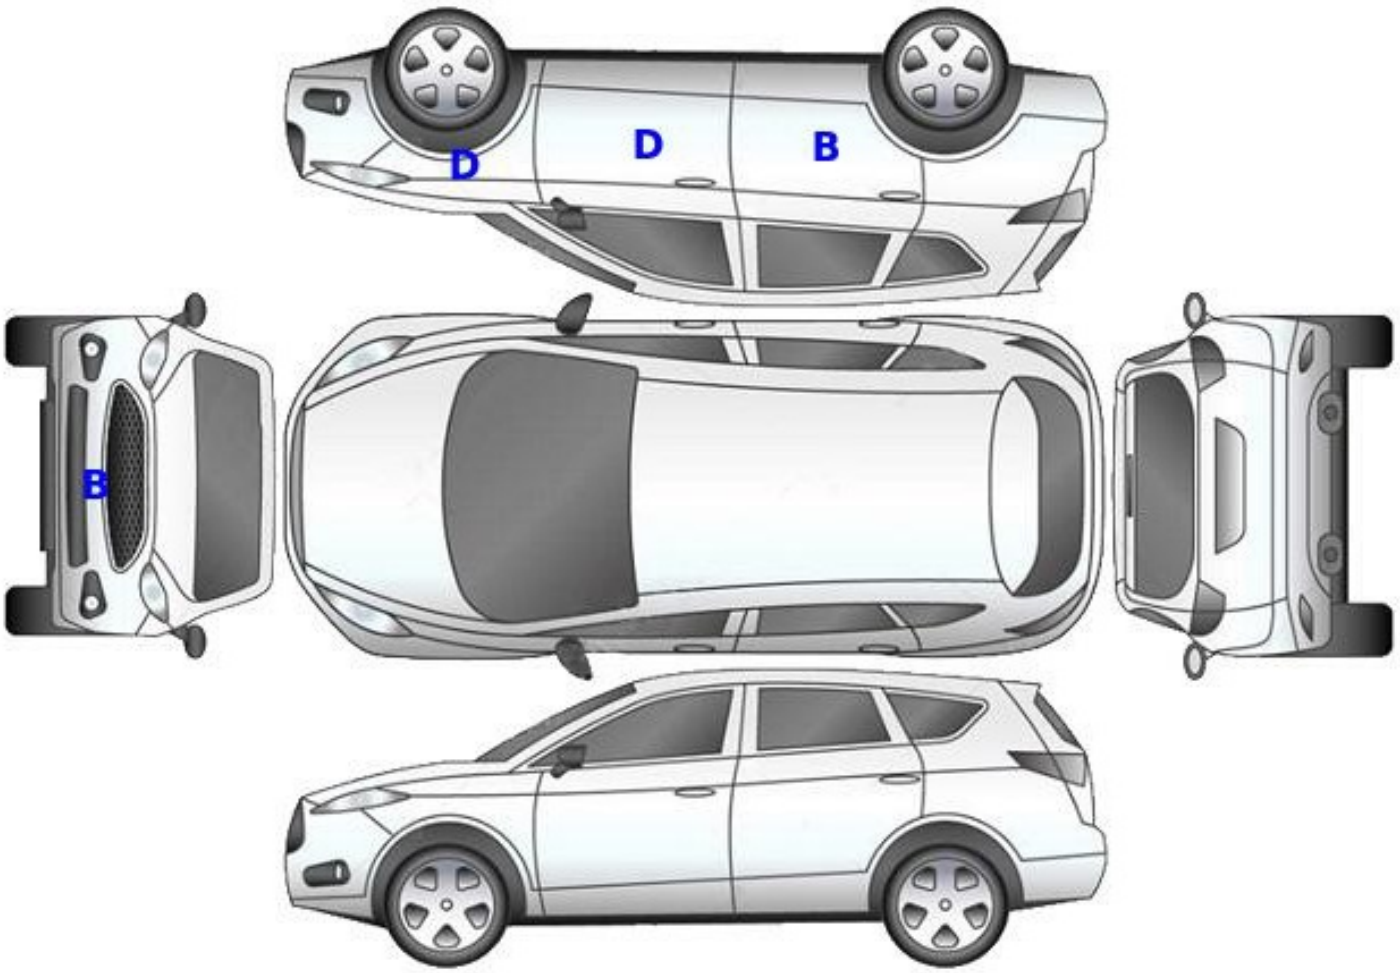
## Kaporta Kontrolü(Değişmiş Boyanmış kontrolü)

**Lastik ile ilgili notlar;**
Lastik basınç uyarı ikaz lambası yanıyor
**Hasarlar ile ilgili notlar;**
Araç genelinde dolu hasarı izleri mevcut. Sağ arka kapı işlemli boya bağlantı cıvataları işlemli.
**Diğer notlar;**
Araç teknik spesifikasyonları gereği DYNO test yapılmadı.
