Doğuş D-Expert Ekspertiz ve Danışmanlık Anonim Şirketi

Full Plus Ekspertiz

06CZR563

Plaka	06CZR563	**Şanzıman Tipi**	Otomatik
KM	103466	**Yakıt Cinsi**	Dizel
Şase	W0VZCYHZ6L6056175	**Motor Gücü**	96 kw
Motor Hacmi	1499cc	**Marka**	Opel
Rengi	GRİ	**Model**	Grandland X
İlk Tescil Tarihi	04-05-2021	**Sonraki Muayene Tar.**	01-11-2027
Model Yılı	2020	**Araç Tipi**	SUV
Ruhsat Sahibi	TAN OTO	**Kapı Sayısı**	5 Kapı

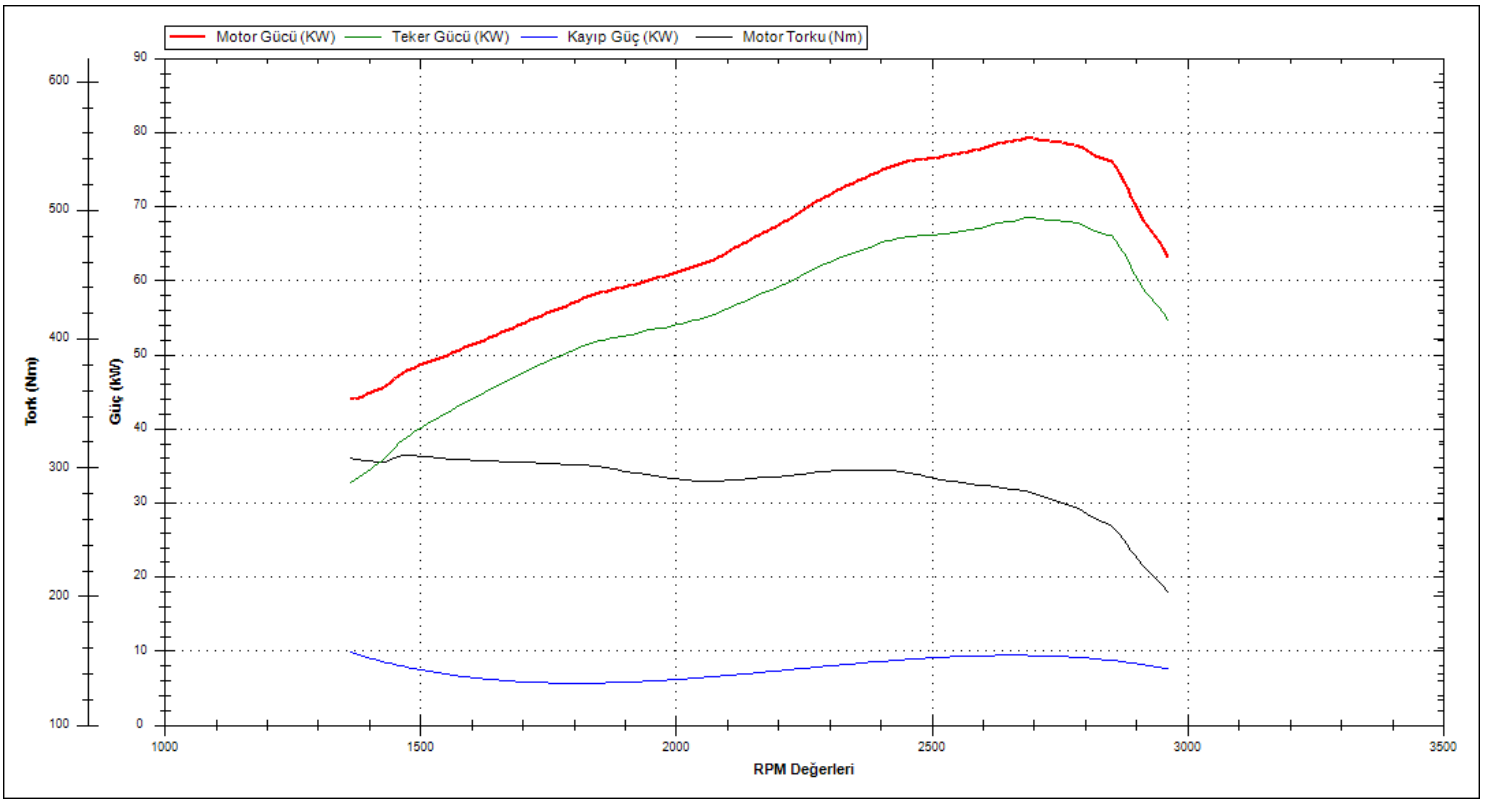
RPM (Devir/dk) Grafiği

Ruhsat Verisi Güç	Test Sonucu Güç	Kayıp Güç	Performans %
96	79	9	82,29
KW	KW	KW
