Full Plus Ekspertiz

06ACY743

Plaka	06ACY743	**Şanzıman Tipi**	Manuel
KM	98586	**Yakıt Cinsi**	Dizel
Şase	VF3DD9HP0GJ814603	**Motor Gücü**	69 kw
Motor Hacmi	1560cc	**Marka**	Peugeot
Rengi	BEYAZ	**Model**	301
İlk Tescil Tarihi	05-12-2016	**Sonraki Muayene Tar.**	16-10-2027
Model Yılı	2016	**Araç Tipi**	Sedan
Ruhsat Sahibi	TAN OTO	**Kapı Sayısı**	4 Kapı

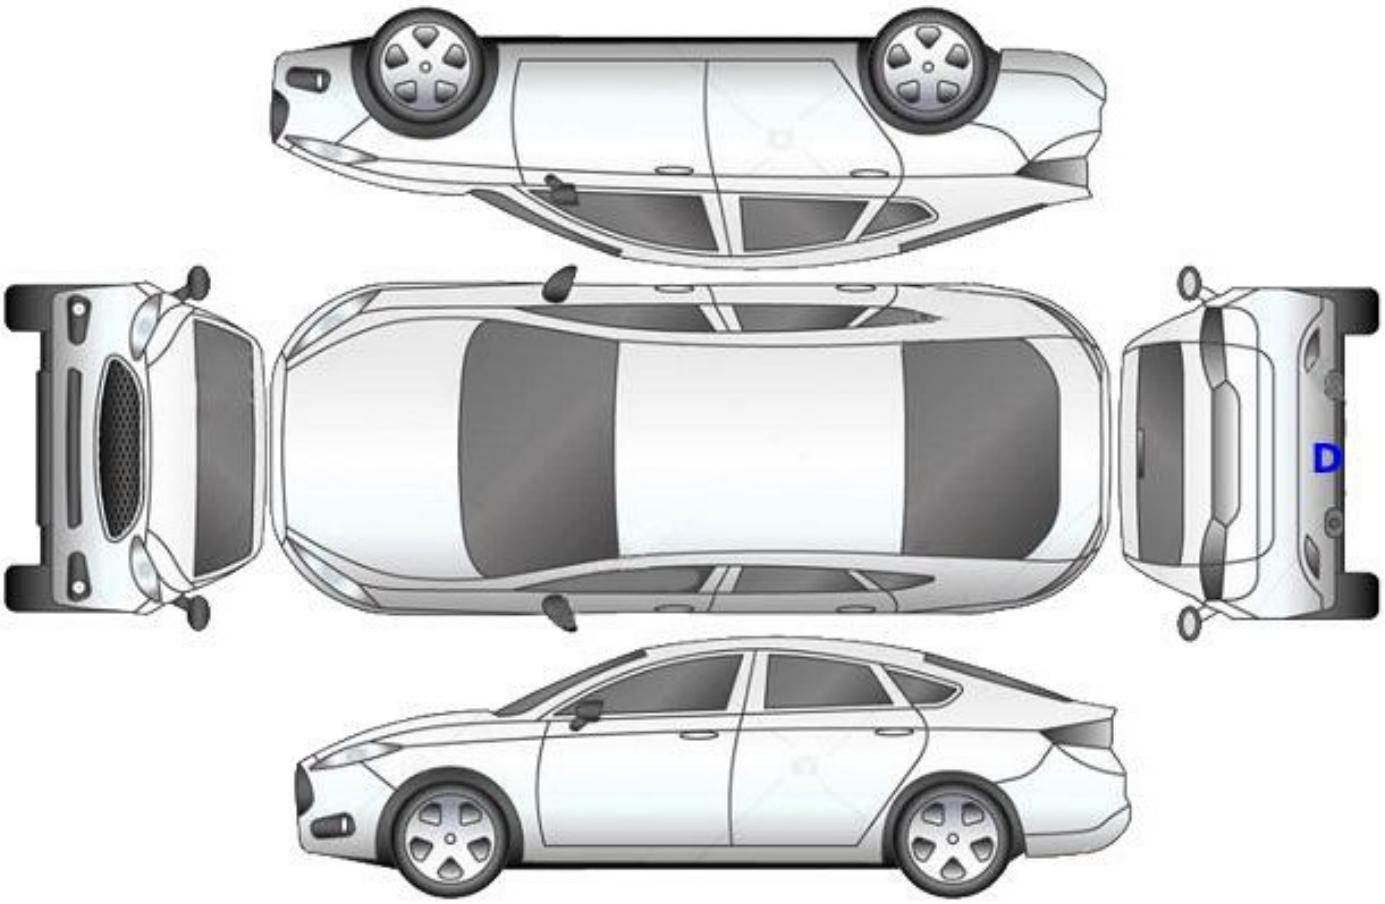
Kaporta Kontrolü(Değişmiş Boyanmış kontrolü)

B: Boyalı **B/2: Lokal Boyalı** **D: Değişmiş**

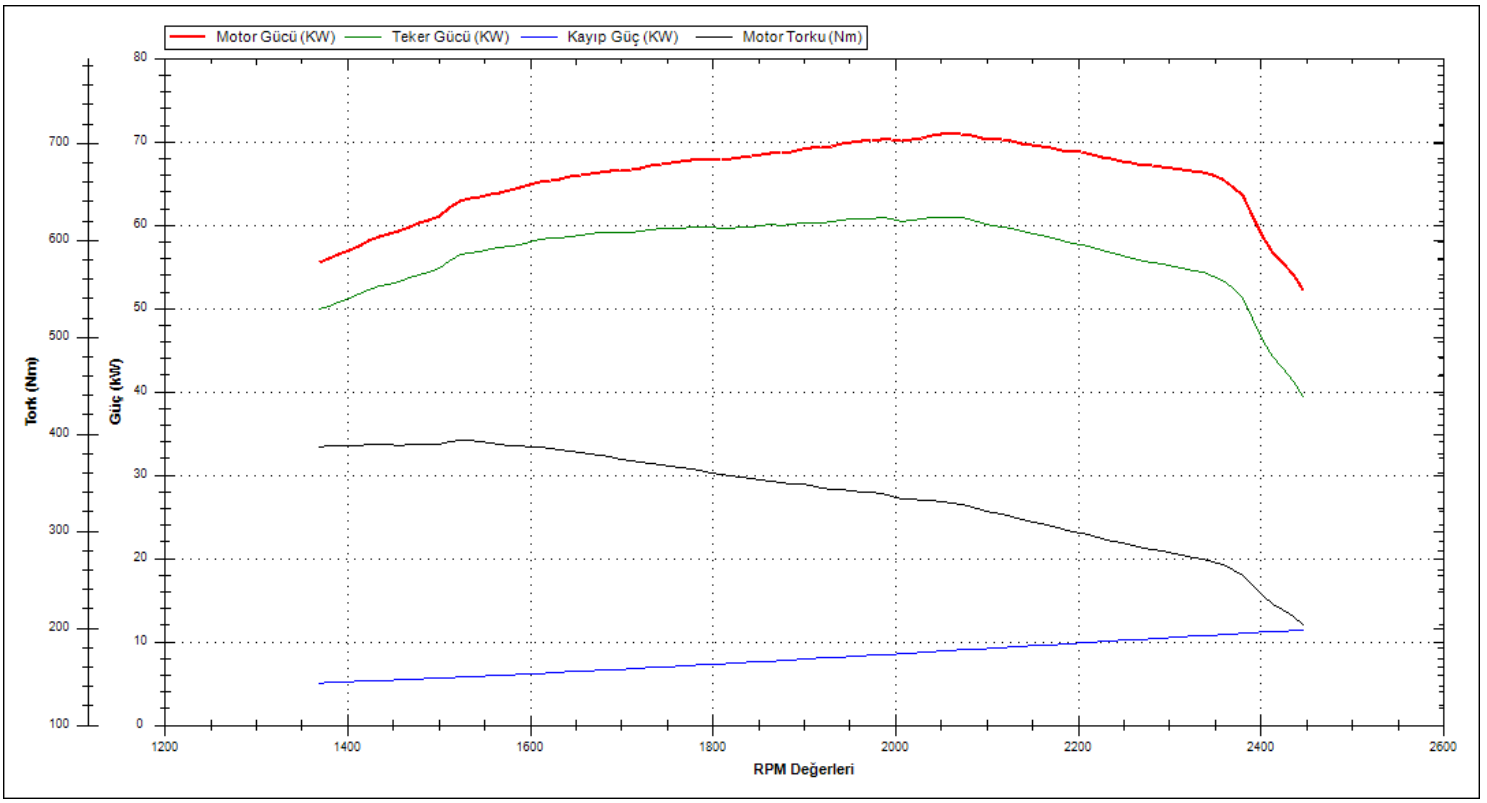
RPM (Devir/dk) Grafiği

Ölçülen Motor Torku	Teker Torku	Teker Gücü	Test Hızı
393	353	60	124
NM	NM	KW	km/h

Ruhsat Verisi Güç	Test Sonucu Güç	Kayıp Güç	Performans %
69	70	11	100,00
KW	KW	KW
