Doğuş D-Expert Ekspertiz ve Danışmanlık Anonim Şirketi

Full Plus Ekspertiz

06FDY219

Plaka	06FDY219	**Şanzıman Tipi**	Otomatik
KM	26218	**Yakıt Cinsi**	Hibrit
Şase	VF1RJF01173629824	**Motor Gücü**	69 kw
Marka	Renault	**Motor Hacmi**	1598cc
Rengi	BEYAZ	**Model**	Duster
İlk Tescil Tarihi	18-04-2025	**Sonraki Muayene Tar.**	30-12-2027
Model Yılı	2024	**Araç Tipi**	SUV
Ruhsat Sahibi	TAN OTO	**Kapı Sayısı**	5 Kapı

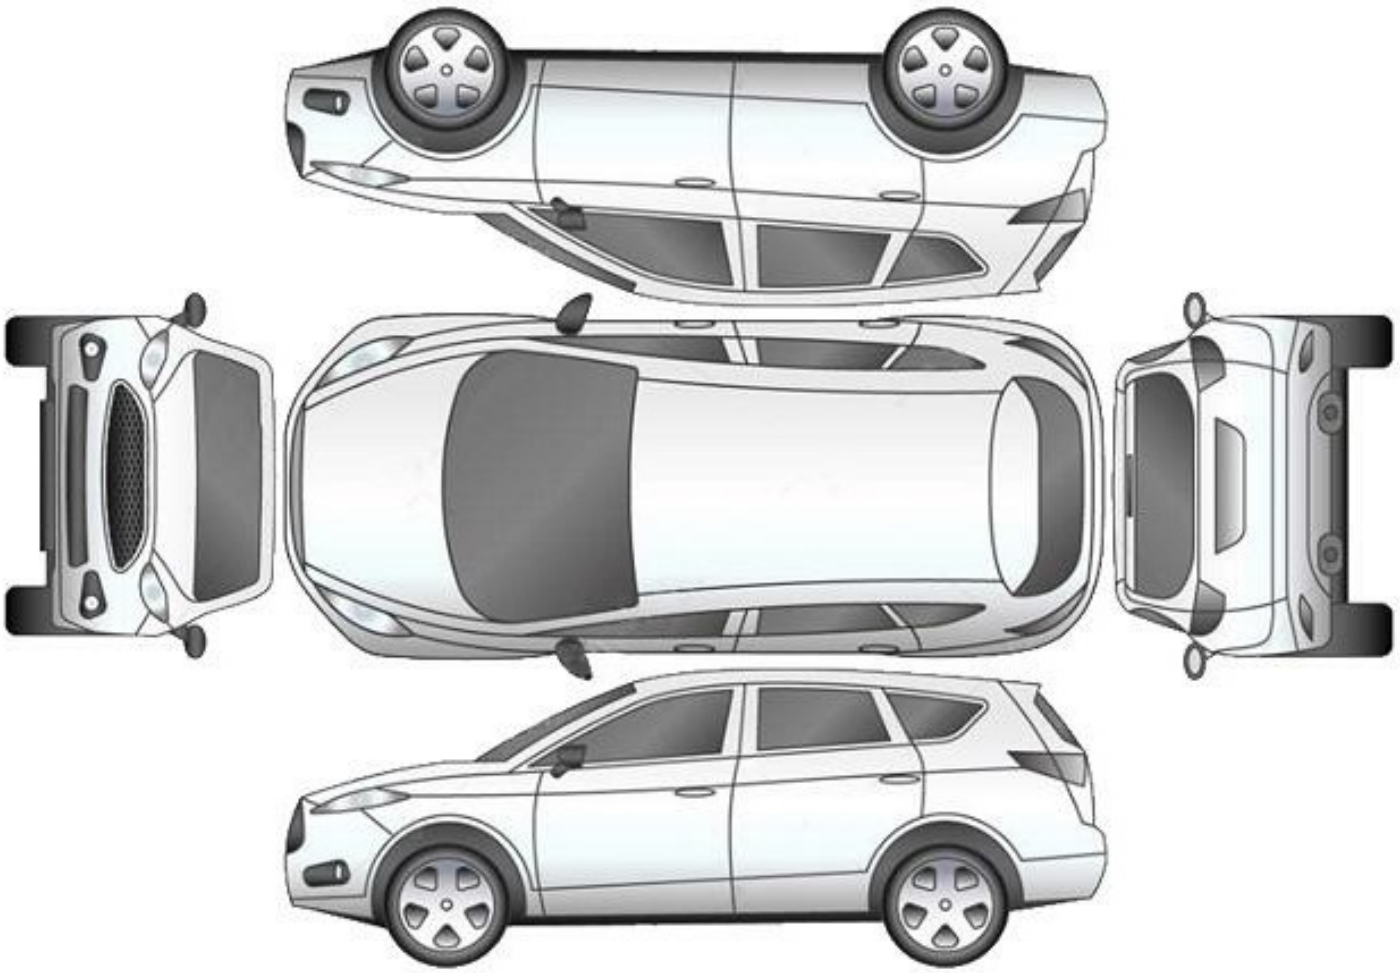
Kaporta Kontrolü(Değişmiş Boyanmış kontrolü)

*****Araçta değişmiş ve boyanmış parça bulunmamaktadır*****
