| Rapor No: | 06-01-2519516 | Araç Giriş Tarihi: | 09.09.2026 15:25 | Araç Çıkış Tarihi: | 15.09.2026 09:14 |

# Full Plus Ekspertiz

# 06EUH837

| **Rengi** | MAVİ | **Model** | Fluence |

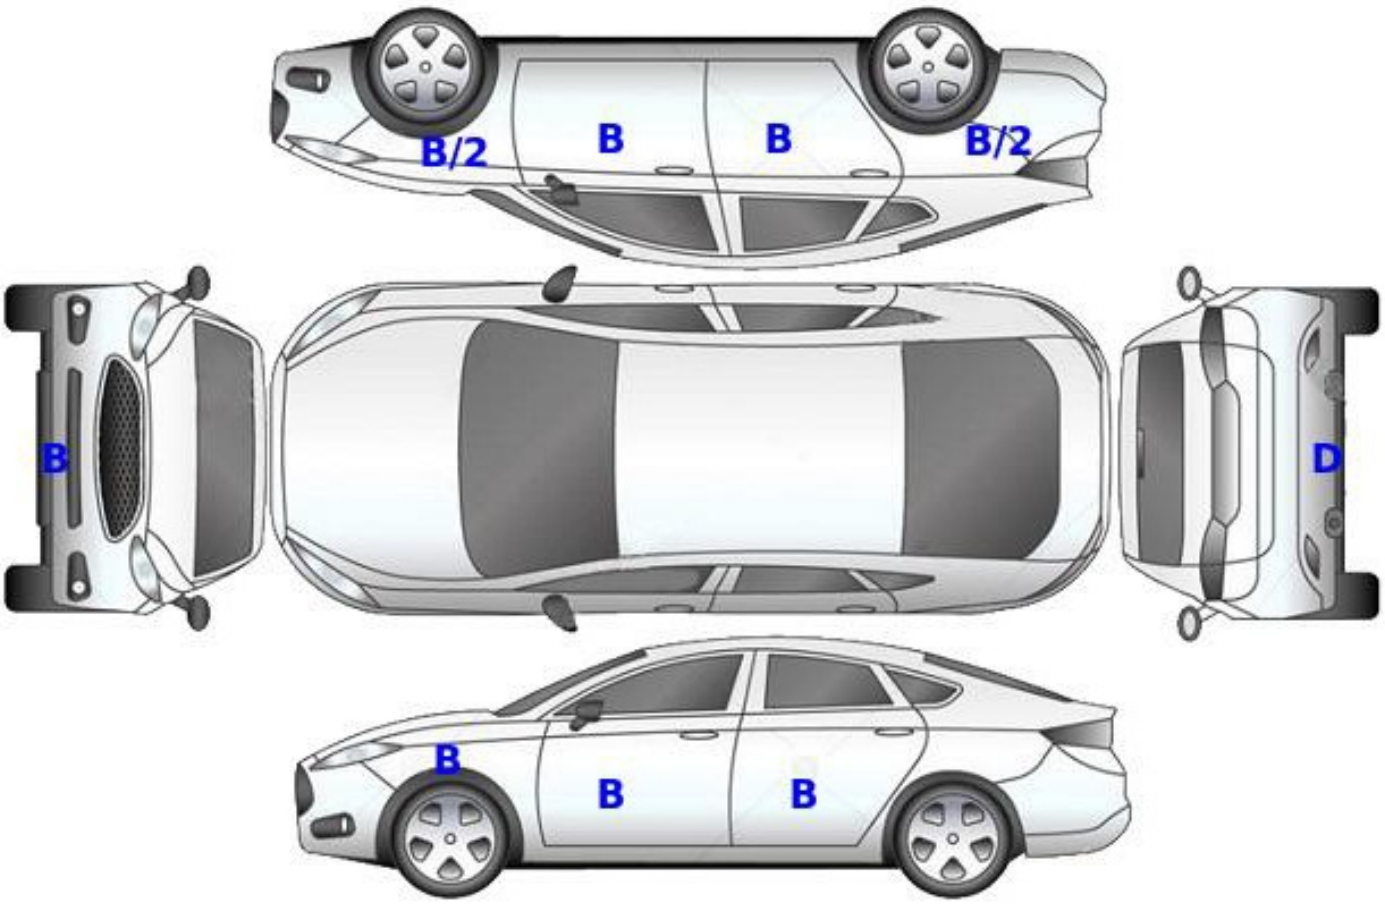
## Kaporta Kontrolü(Değişmiş Boyanmış kontrolü)

**Hasarlar ile ilgili notlar;**
sol ön kapı bağlantı cıvataları işlemli. sol arka kapı iç lokal boyalı. Araç genelinde yoğun yüzeysel çizikler mevcut. Araç genelinde yakıcı madde izi, reçine izi ezik ve çizikler mevcut.
**Diğer notlar;**
Araç teknik spesifikasyonları gereği DYNO test yapılamadı.
