Rapor Tarihi:	28.09.2026 10:37	Bayi No:	0601	Sayfa:	1/11
Rapor No:	06-01-1524238	Araç Giriş Tarihi:	25.09.2026 15:48	Araç Çıkış Tarihi:	28.09.2026 10:37
Mersis No:	0309073518100001

Full Plus Ekspertiz

06EJZ208

Plaka	06EJZ208	**Şanzıman Tipi**	Otomatik
KM	71452	**Yakıt Cinsi**	Benzin
Şase	VF1RFB00472656572	**Motor Gücü**	103 kw
Motor Hacmi	1332cc	**Marka**	Renault
Rengi	MAVİ	**Model**	Megane
İlk Tescil Tarihi	07-05-2024	**Sonraki Muayene Tar.**	30-03-2027
Model Yılı	2024	**Araç Tipi**	Sedan
Ruhsat Sahibi	TAN OTO	**Kapı Sayısı**	4 Kapı

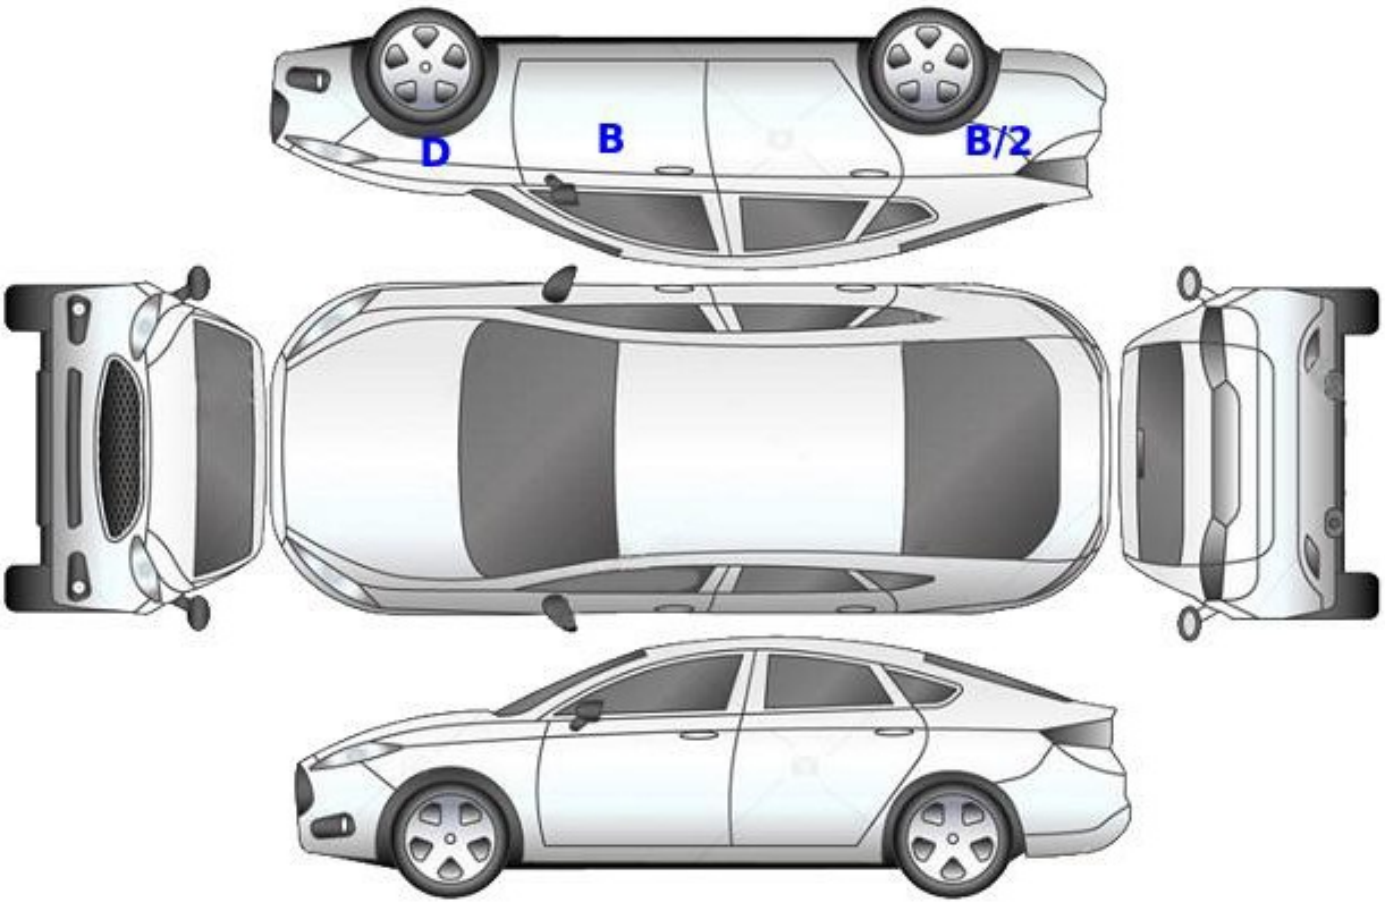
Kaporta Kontrolü(Değişmiş Boyanmış kontrolü)

Hasarlar ile ilgili notlar;
Sağ ön ve sağ arka kağı bağlantı cıvataları işlemli. Sağ arka çamurluk marşbiyel bileşim kısmı lokal.
Diğer notlar;
Araç teknik spesifikasyonları gereği DYNO test yapılamadı. Motor bölümü temizlenmiş.Araç mikron değerleri yüksek ve değişkenlik göstermektedir. Araç genelinde yüzeysel çizikler mevcut.
