Doğuş D-Expert Ekspertiz ve Danışmanlık Anonim Şirketi

Full Plus Ekspertiz

06HY170

Plaka	06HY170	**Şanzıman Tipi**	Manuel
KM	99651	**Yakıt Cinsi**	Dizel
Şase	NMTBN3JE30R077544	**Motor Gücü**	66 kw
Motor Hacmi	1364cc	**Marka**	Toyota
Rengi	GRİ	**Model**	Corolla
İlk Tescil Tarihi	29-05-2017	**Sonraki Muayene Tar.**	16-06-2028
Model Yılı	2017	**Araç Tipi**	Sedan
Ruhsat Sahibi	TAN OTO	**Kapı Sayısı**	4 Kapı

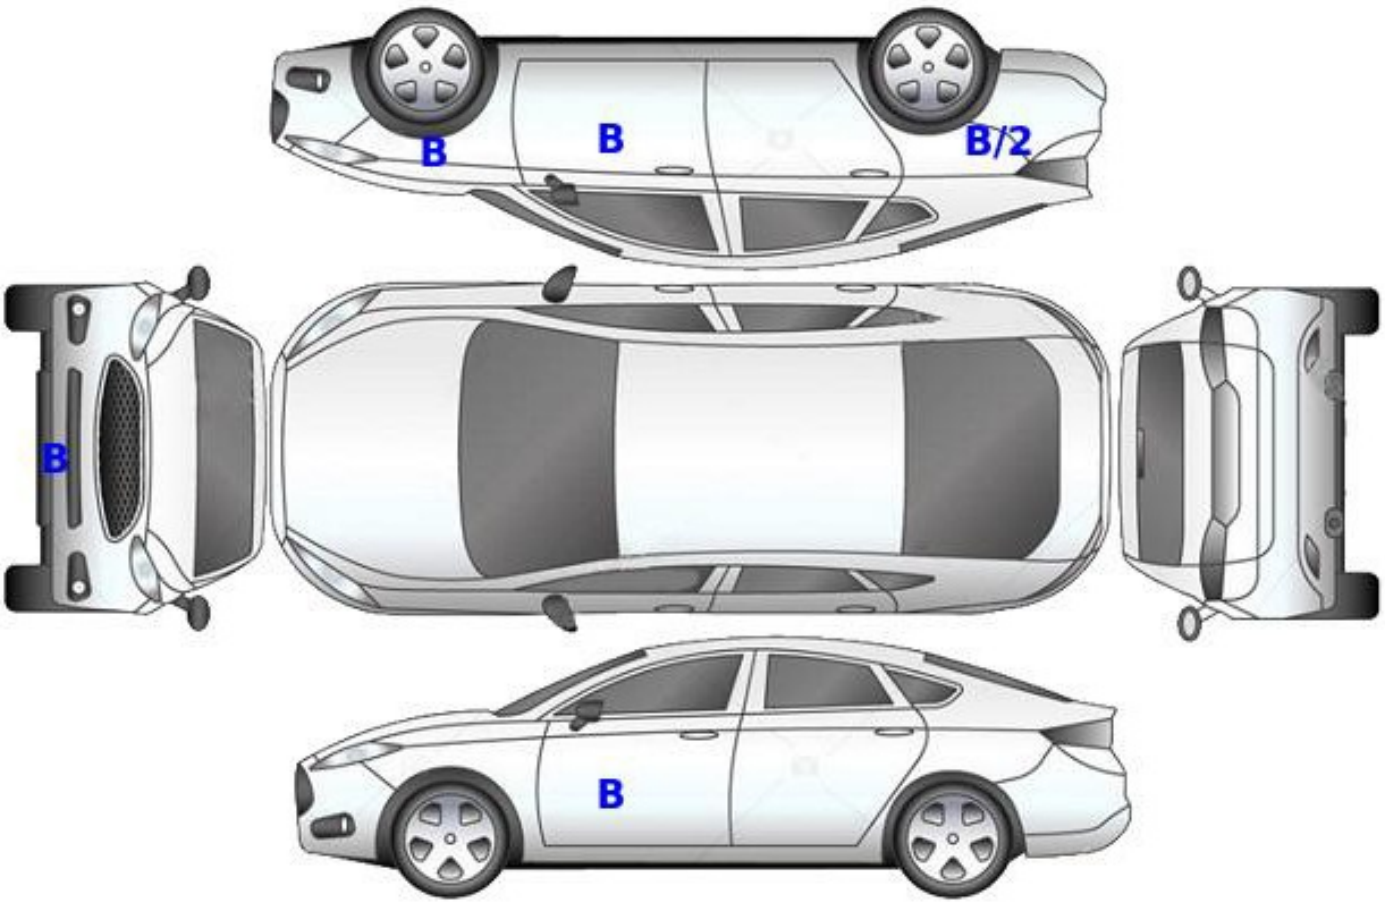
Kaporta Kontrolü(Değişmiş Boyanmış kontrolü)

B: Boyalı **B/2: Lokal Boyalı** **D: Değişmiş**

Hasarlar ile ilgili notlar;
Sağ arka çamurluk marşbiyel birleşim kısmı yüzeysel lokal boyalı.

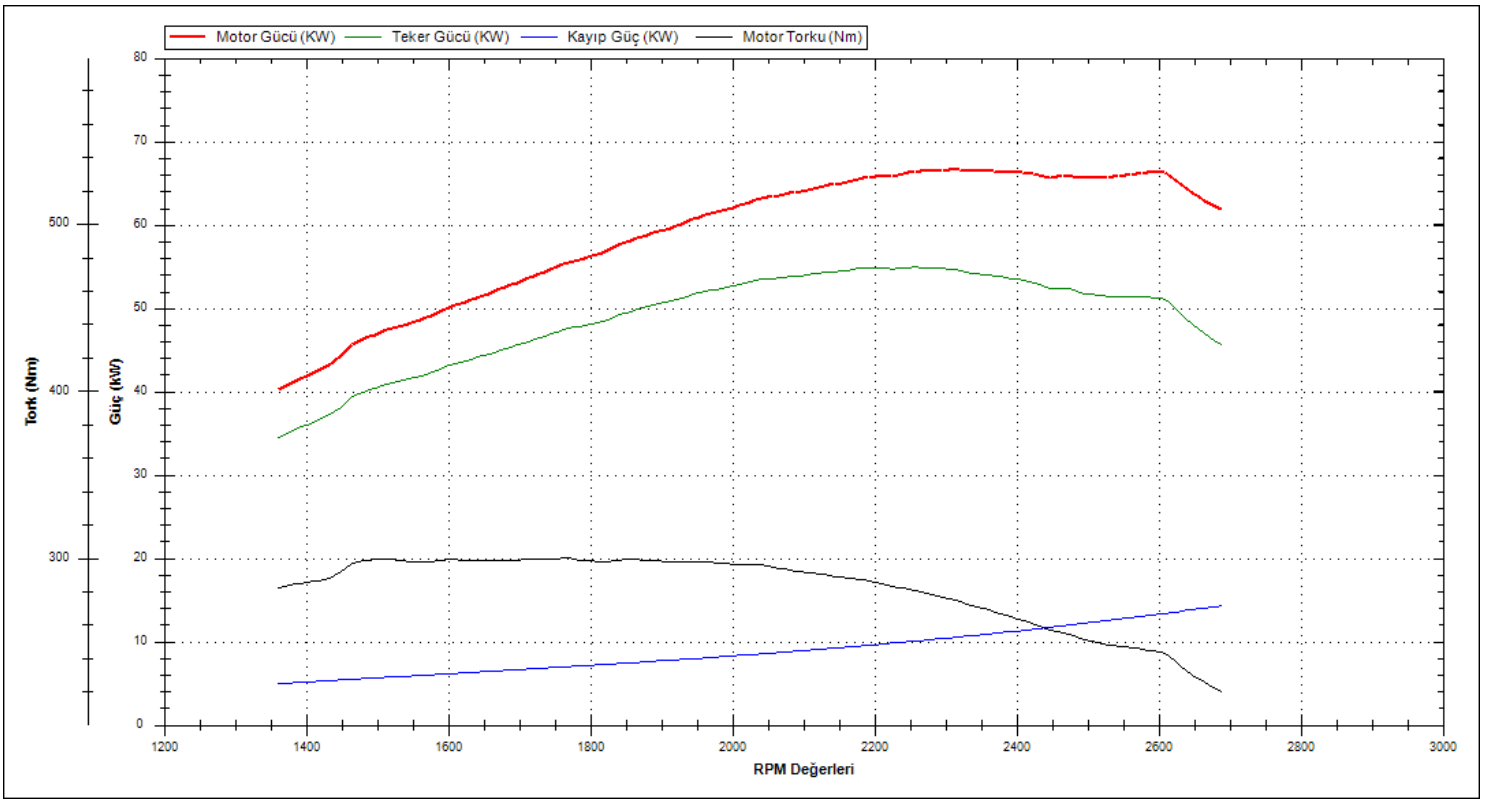
RPM (Devir/dk) Grafiği

Ölçülen Motor Torku	Teker Torku	Teker Gücü	Test Hızı
300	257	54	138
NM	NM	KW	km/h

Ruhsat Verisi Güç	Test Sonucu Güç	Kayıp Güç	Performans %
66	66	14	100,00
KW	KW	KW
